# 龙岗园山安良站网架完善顶管工程“11·23” 一般物体打击死亡事故调查报告

2024年11月23日10时34分许，位于龙岗区园山街道良华街的安良站网架完善工程在顶管作业过程中发生一起一般物体打击事故，造成1人死亡，直接经济损失250万元。

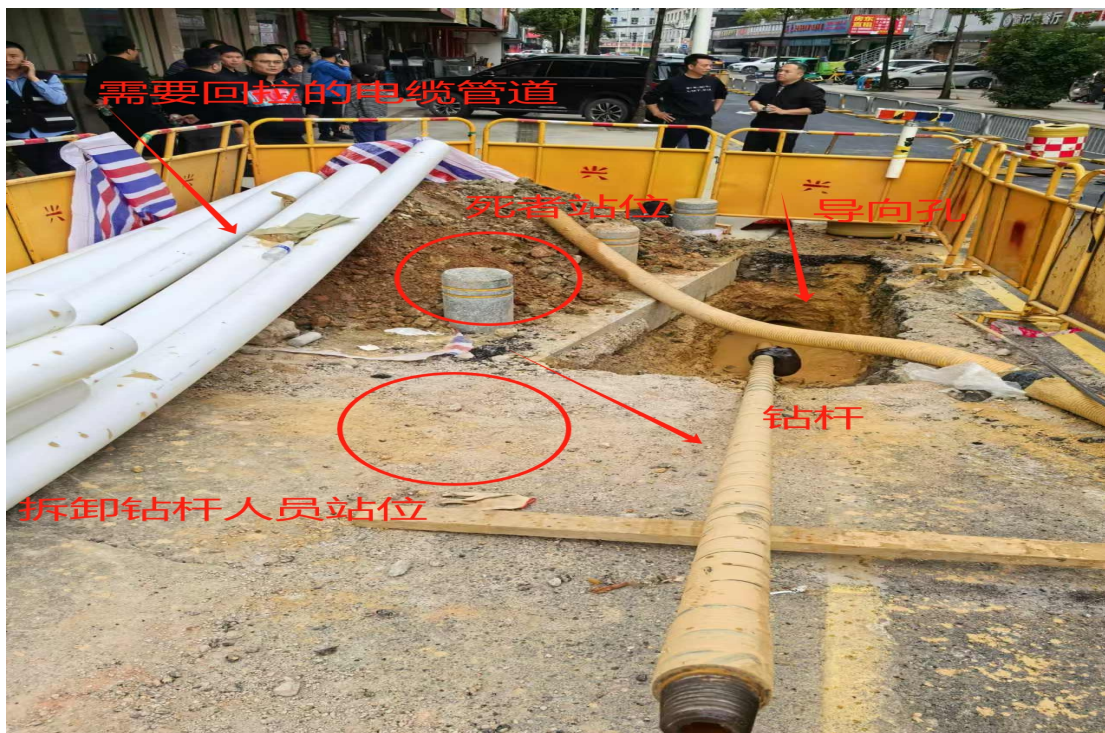
出钻口的位置，陈某年也到出钻口的位置将第二节钻杆使用管钳固定，李某进敲打前端钻杆后发现管钳固定的第二节钻杆不牢，站在旁边的陈某年见状准备重新使用管钳将第二节钻杆固定，李某进用肩膀将陈某年挤开，自己使用管钳将第二节钻杆固定，陈某年站在旁边观看。10时34分许，李某进使用另外一把管钳准备拆卸前端钻杆时，吕某斌听到对讲机内有声音，未确认便操作顶管机给进，钻杆发生动作旋转，带动固定钻杆的管钳逆时针旋转，管钳手柄旋转后击中陈某年头部。

根据司法鉴定意见书、现场检测报告、相关人员笔录可以得出，顶管机操作人员吕某斌未听清及复核确认顶管机给进指令，盲目操作顶管机进行顶管作业，钻杆发生动作旋转，固定钻杆的管钳受到扭力作用逆时针旋转，管钳手柄旋转后击中陈某年头部。

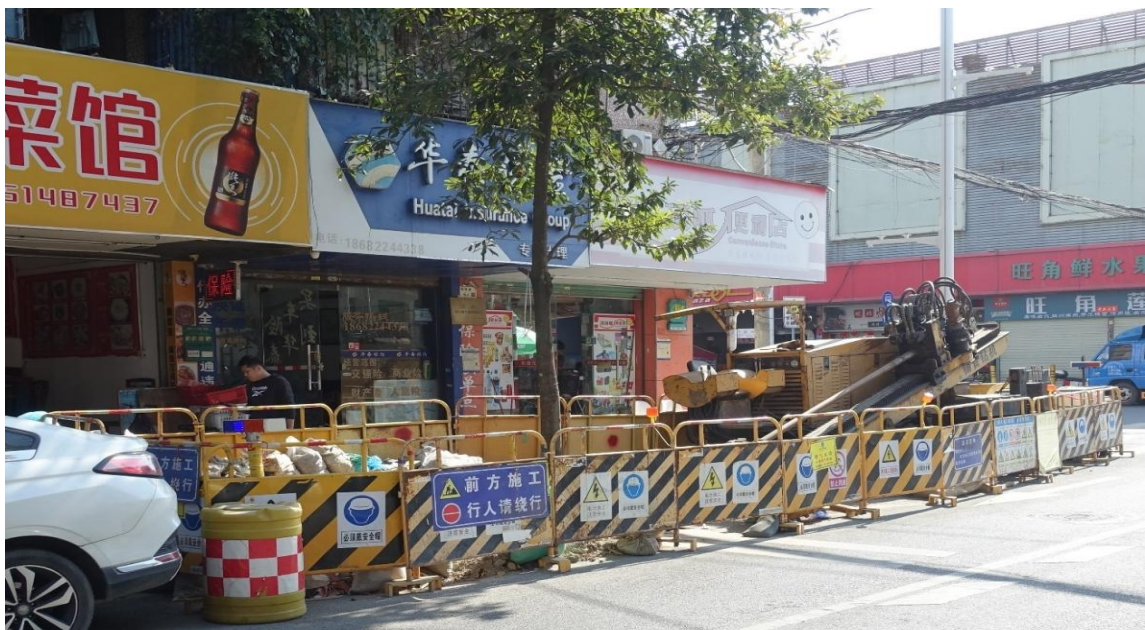
（一）顶管机情况。涉事顶管机产权单位：深圳市金碧煌管道工程有限公司，产品名称为ZT-32型非开挖铺管钻机，进给力为320kN，回拉力为320kN，扭矩为11.0kNm，外形尺寸：6150mm×2280mm×2500mm，功率为132kW，入射角为3°-18°，转速为0-140r/min，重量为9000kg，出厂编号：83202473，制造单位：深圳市钻通工程机械股份有限公司。经调查，该设备经报审合格入场。

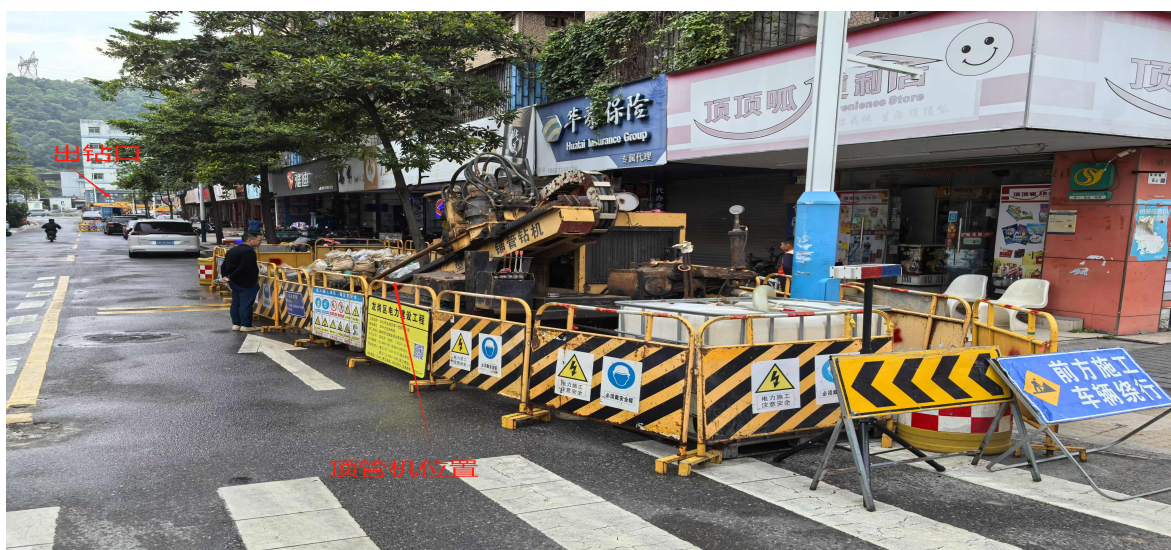
顶管作业计划作业长度约 96m，顶管机锚固在良华街东北方，出钻口位于良华街东南方，顶管机与出钻口相距约 100m，作业人员使用对讲机发出指令和通话。

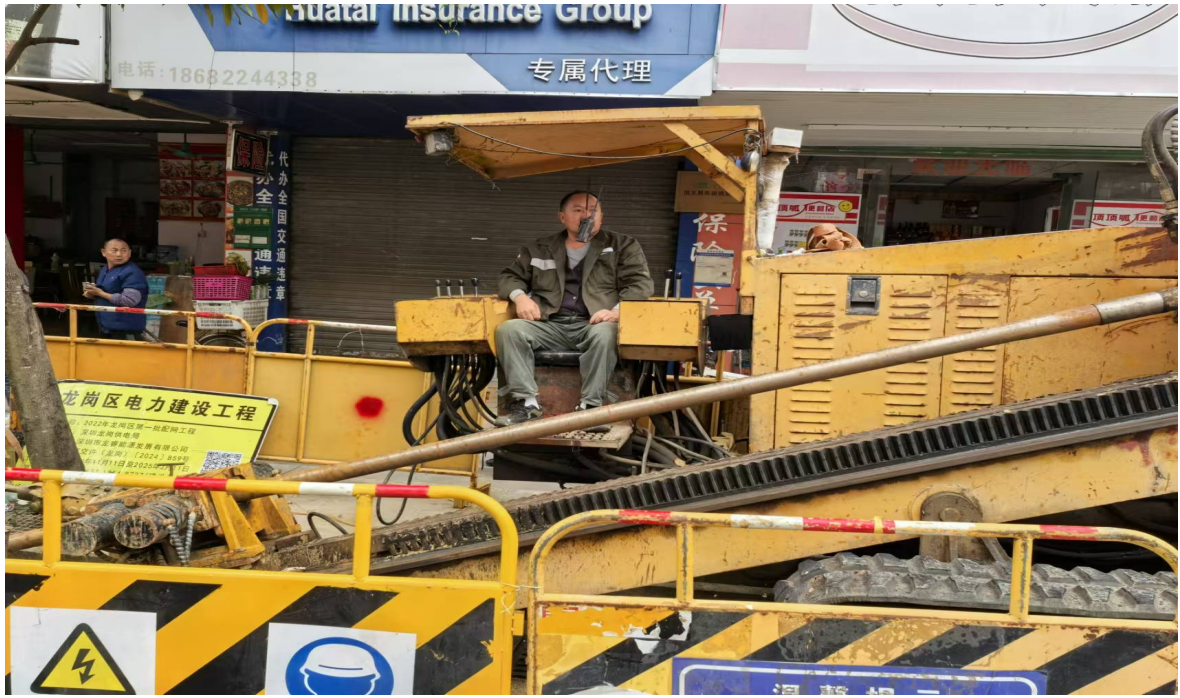
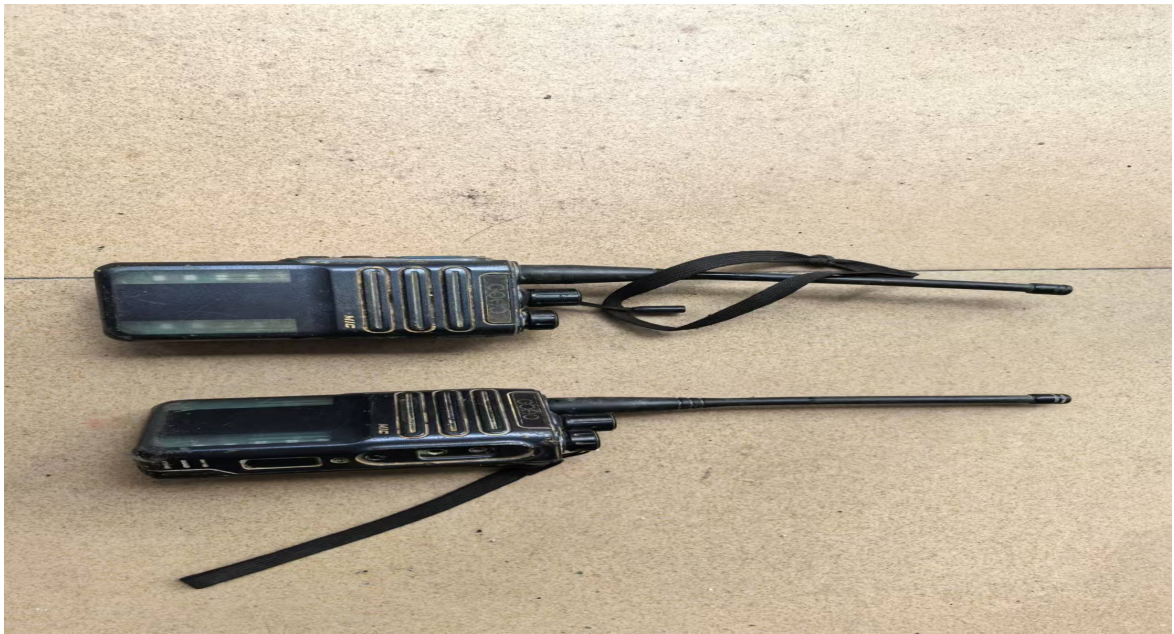
涉事顶管机的地锚板已固定在地面，钻架处于倾斜状态，动力头连接的钻杆一直往地面延伸，钻杆在地底沿人行道边缘一直向北掘进，从良华街与沙荷路交界处伸出地面的钻杆长约 6m，钻杆端部未见钻头。

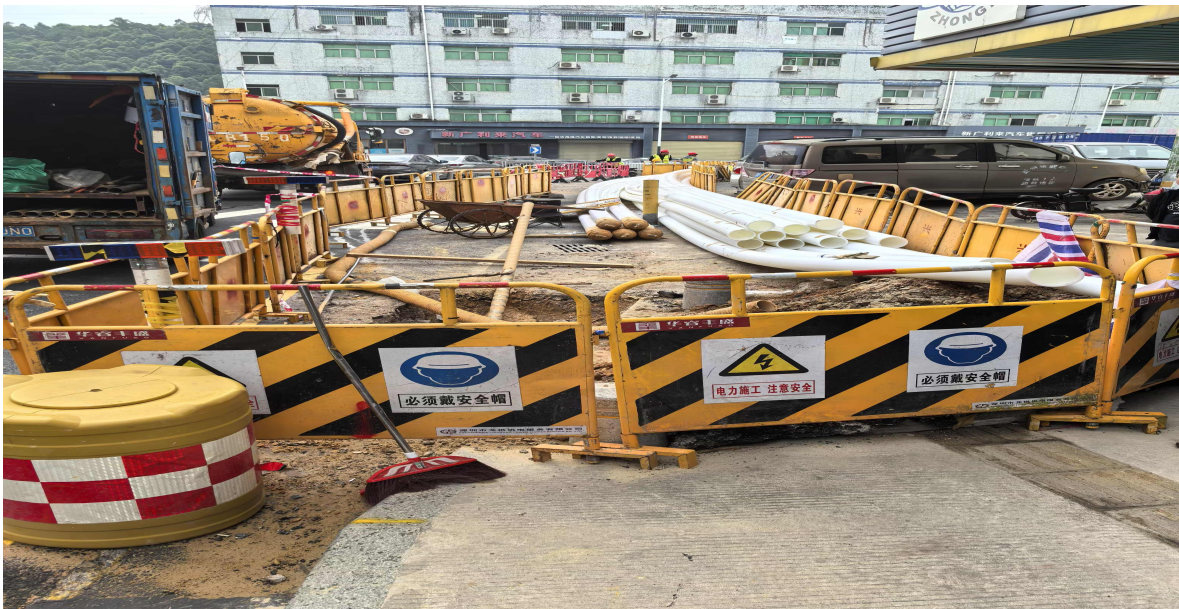
事发部位周边护栏围合，护栏悬挂安全警示标识，出钻坑混凝土路面切割呈长方形，吸污车吸污管放置在出钻坑位置，出钻坑旁堆放 PVC 塑胶管和出钻坑挖土。
