# 龙岗南湾深圳国际综合物流枢纽中心 项目（C2）一标段“3·4”一般 机械伤害死亡事故调查报告

2026年3月4日14时38分许，深圳市龙岗区南湾街道下李朗社区深圳国际综合物流枢纽中心（C2）一标段项目发生一起机械伤害事故，造成1人死亡，直接经济损失200万元。

经调查认定，龙岗南湾深圳国际综合物流枢纽中心项目(C2)一标段“3·4”一般机械伤害事故是一起因施工人员违章作业，施工单位安全生产主体责任不落实，现场安全管理不到位，监理单位疏于监理造成的生产安全责任事故<sup>1</sup>，且存在瞒报事故情形。

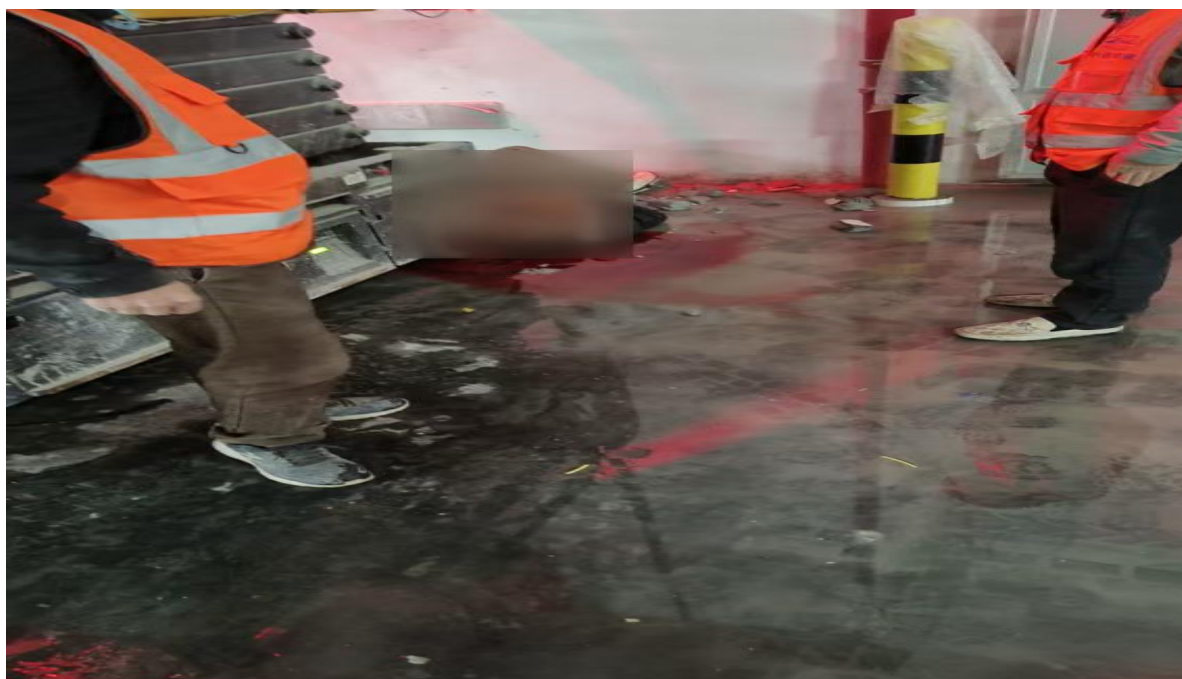
图 4：事发现场图片

14 时 38 分许，余某阳在高空作业车上左手扶稳护套管，右手触碰高空作业车操作面板上升/下降模式开关，余某阳未确认上升/下降模式开关指示灯亮，便向前推动“比例操作手柄”，高空作业车前进行走，高空作业车延伸端面撞击到唐某荣，并将唐某荣头部挤压至墙面。余某阳发现高空作业车撞击墙体后，立即操作高空作业车后退，附近的工友曾某军发现唐某荣倒地流血立即呼喊，余某阳听闻将高空作业车停止下到地面查看情况，发现唐某荣倒在高空作业车右前轮旁边的地面，安全帽变形掉落墙角边的地面（见图 4）。

通过现场勘验、模拟试验和理论验算，调查组认定本次事故直接原因为：余某阳操作高空作业车作业过程中，离开高空作业车未关闭紧急按钮切断动力源将高空作业车的行走功能取消，余某阳再次操作高空作业车时，高空作业车仍处于行走功能状态，余某阳未确认高空作业车从行走功能切换到升降功能，冒然操作高空作业车控制手柄前进，高空作业车向前行驶，将违规进入高空作业车前方辅助余某阳作业的唐某荣撞击挤压至墙面。

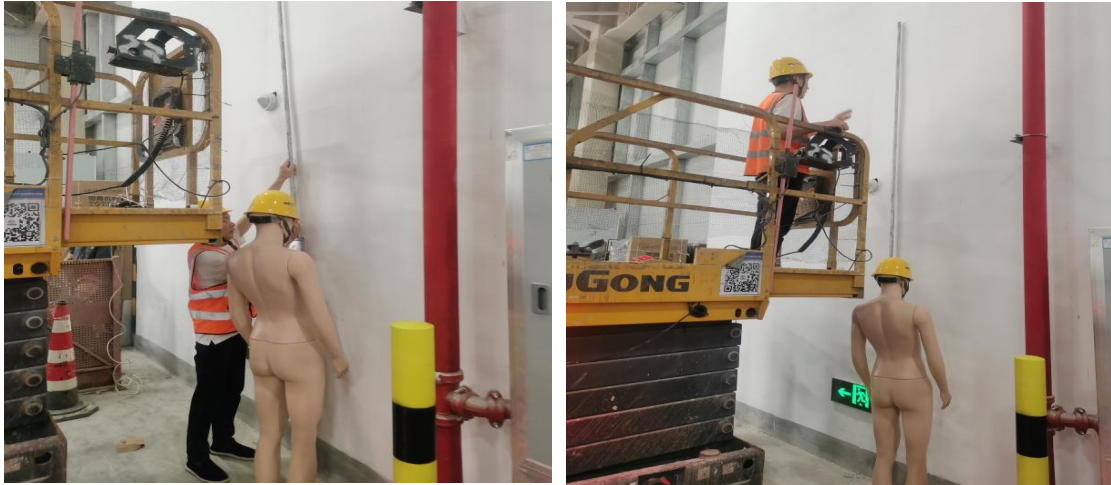
图 5： 余某阳模拟还原作业过程现场图

涉事劳务施工人员余某阳指认了事故现场位置、确认了涉事高空作业车，并现场操作涉事高空作业车还原事发时的操作过程。事发当时，涉事高空作业车延伸平台锁止在第三锁止点，端面距离墙体 500-600mm，余某阳操作涉事高空作业车突然向墙体方向行走，导致唐某荣被撞击挤压受伤致死（见图 5）。

现场勘验期间事发高空作业车的控制面板、行走动作、行走速度、转向动作、制动距离、电气控制系统、急停功能、喇叭等均正常，没有误动作，符合该高空作业车的说明书及相关国家标准要求。测试试验结果表明，事发状态下，高空作业车向前行走，撞击挤压位于狭窄空间的受害者，其撞击速度和质量足以对受害者造成严重伤害。

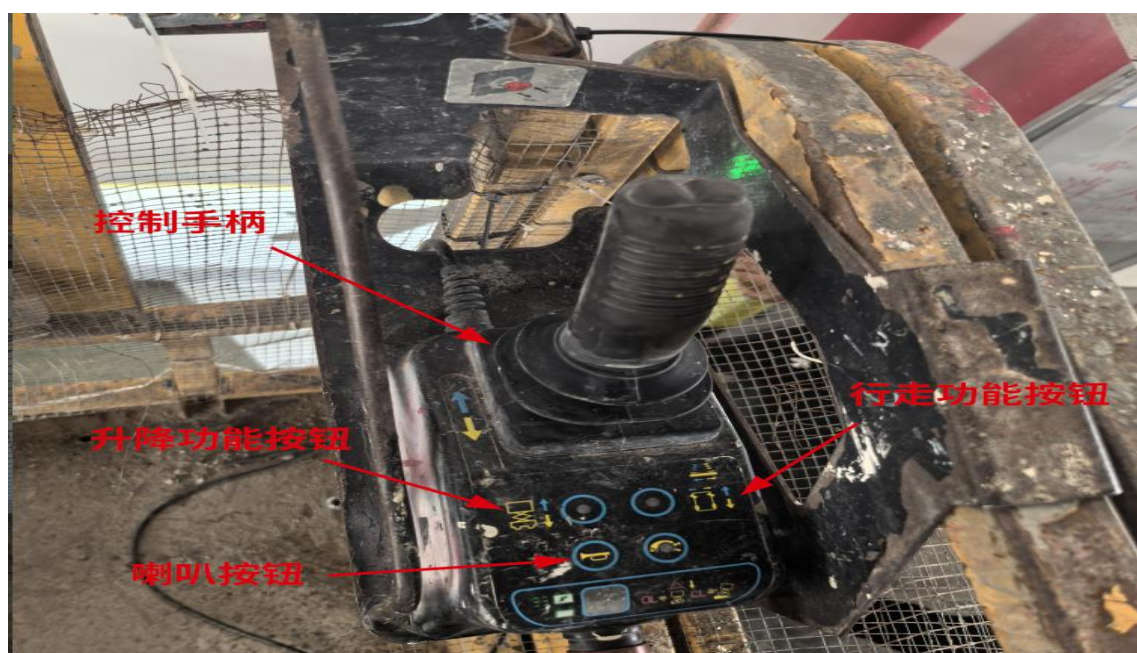
图 6：平台操作面板图片

“平台操作面板”悬挂于工作平台上，设有“升降功能按钮”“行走功能按钮”两个工作状态选择按钮、“高低速切换按钮”“喇叭按钮”。“行走功能按钮”按钮右侧、“升降功能按钮”左侧及“高低速切换按钮”和“喇叭按钮”上均标有清晰的功能标识。两个工作状态选择按钮和“高低速切换按钮”中心均有灯光显示。“平台操作面板”上安装有控制方向的“比例控制手柄”，手柄上设有“使能开关”和“左右转向开关”（见图 6）。

1. 余某阳操作高空作业车作业过程中，准备使用升降功能，但其未确认升降功能按键指示灯亮起，未确保高空作业车从行走功能切换到升降功能，冒然操作控制手柄前进，高空作业车向前行驶，将处于高空作业车前方的唐某荣撞击挤压至墙面。

2. 余某阳操作高空作业车从第一施工点行驶至第二施工点时，高空作业车处于行走功能状态。余某阳离开高空作业车下到地面进行安装护套管作业，未关闭紧急按钮切断动力源将高空作业车的行走功能取消。余某阳再次操作高空作业车控制手柄举升时，因行走功能未被取消，高空作业车仍处于行走功能状态。
