# 龙岗平湖公清水库连通工程土建二标“5·9” 一般物体打击事故调查报告

2026年5月9日20时04分许，龙岗区平湖街道大松园路70号公明水库-清林径水库连通工程土建二标工作井发生一起物体打击事故，造成1人死亡，直接经济损失168万元。

项目名称：公明水库-清林径水库连通工程土建二标；建设单位：深圳市原水有限公司；监理单位：浙江江南工程管理股份有限公司；施工单位：中国水利水电第十四工程局有限公司；劳务分包单位：广东华隧建设集团股份有限公司。

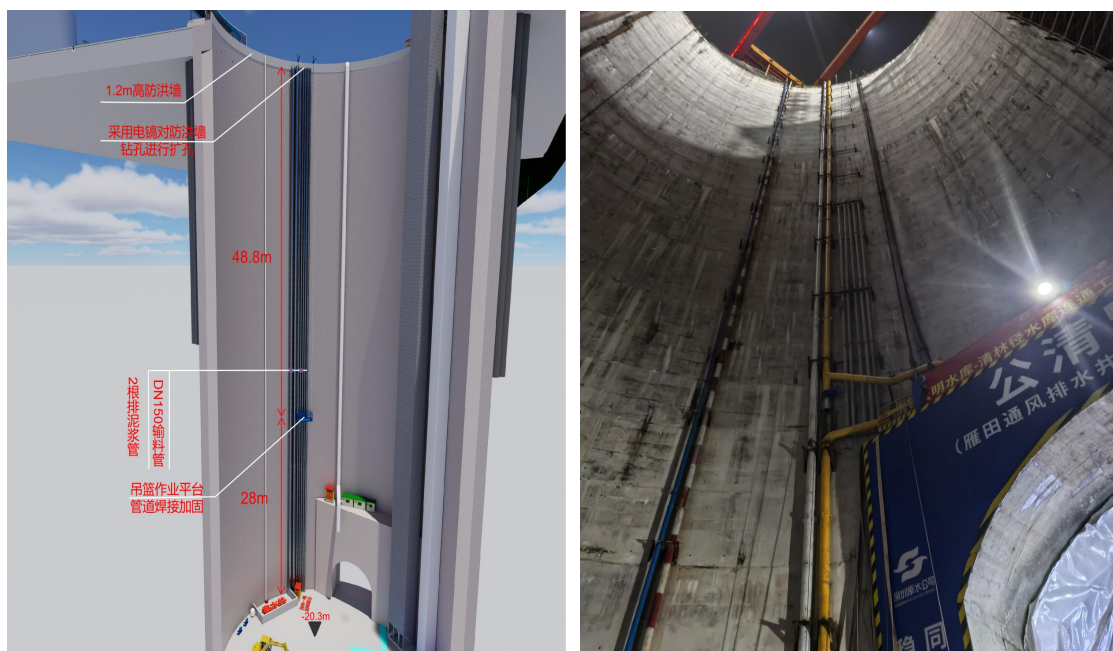
图 2 雁田工作井事发现场

电工到达扩孔位置安装了临时电箱测试接通电源后离开。19 时 59 分许，姜某开始使用冲击钻扩孔。20 时 04 分许，扩孔作业过程中产生的混凝土块掉落工作井内击中正在吊篮上进行焊接作业的洪某军头部（图 2）。

1. 高空坠物。姜某在工作井防洪墙位置进行扩孔作业，扩孔作业过程中产生的混凝土块掉落工作井内，混凝土块掉落过程中砸中扩孔作业垂直下方进行焊接作业的洪某军头部。

2. 安全防护措施缺失。姜某进行扩孔作业过程中，未采取防止高空坠物的隔离措施防止作业过程中产生的混凝土块掉落工作井内。

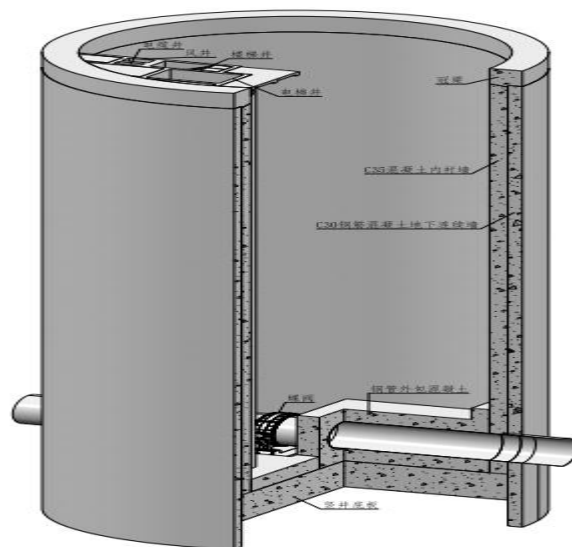
图 3 工作井剖面图

工作井为圆形竖井，外径 37.4m，衬砌后净空直径为 32m，竖井深度为 83.15m，底板封底后深度 78.15m，采用地下连续墙+钢筋混凝土内衬墙支护设计，内衬墙采用逆作法施工，分冠梁（含防洪墙）、内衬墙、底板，现阶段为掘进服务，用于外部水电接入、建筑材料和设施的吊运、输水干线隧道内盾构机的泥浆排放等功能（图 3）。

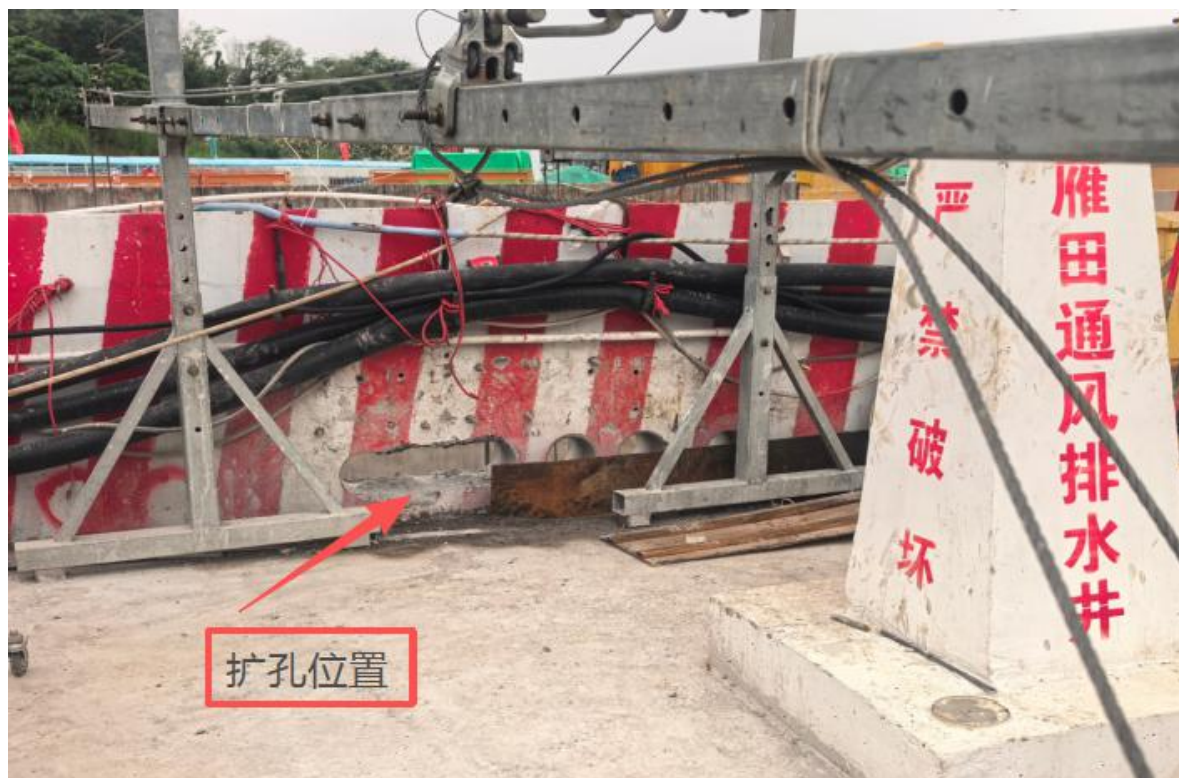
图 4 砂浆管安装孔

1. 经现场指认，砂浆管安装孔位于工作井的防洪墙上，共六个并排的安装孔，安装孔内径约 150mm，安装孔有扩孔作业痕迹，作业工具为冲击钻（图 4）。

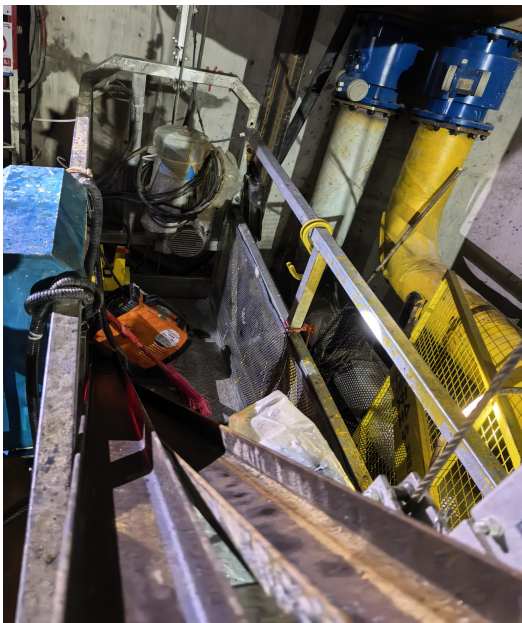
图5 作业吊篮

5. 吊篮内可见焊接作业工具电焊机、焊条、切割的型钢、灭火器等作业工具（图5）。

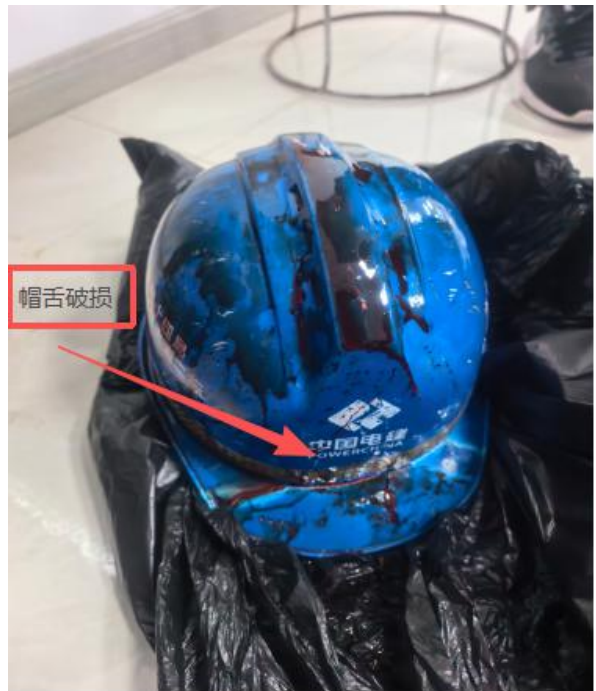
图6 安全帽

6. 作业人员佩戴了安全帽和安全带，安全帽有合格证，安全帽被掉落的混凝土块击中帽舌破损，安全帽帽壳沾满血迹（图6）。
