# 龙岗南湾深圳国际综合物流枢纽中心 项目（C2）一标段“3·4”一般 机械伤害死亡事故调查报告

2026年3月4日14时38分许，深圳市龙岗区南湾街道下李朗社区深圳国际综合物流枢纽中心（C2）一标段项目发生一起机械伤害事故，造成1人死亡，直接经济损失200万元。

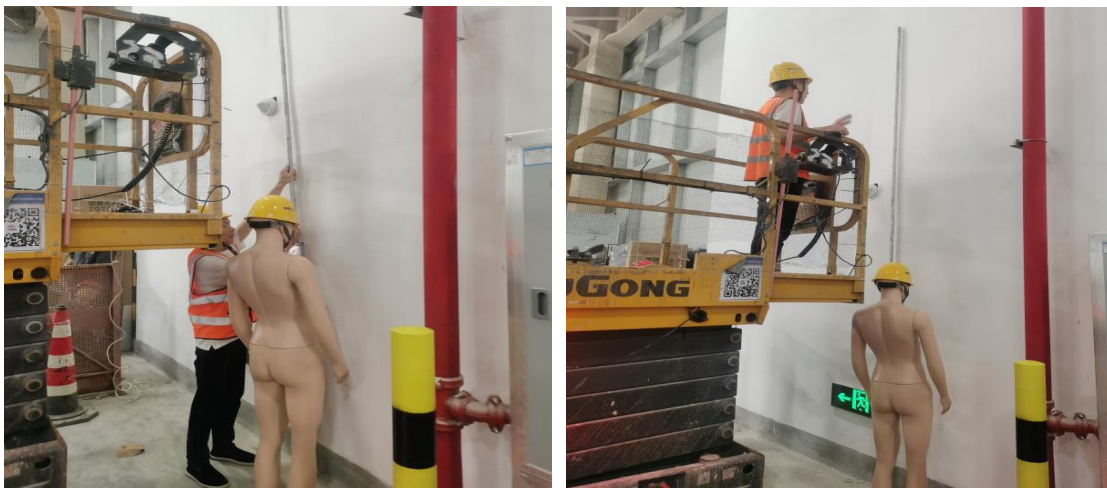
图 5： 余某阳模拟还原作业过程现场图

涉事劳务施工人员余某阳指认了事故现场位置、确认了涉事高空作业车，并现场操作涉事高空作业车还原事发时的操作过程。事发当时，涉事高空作业车延伸平台锁止在第三锁止点，端面距离墙体 500-600mm，余某阳操作涉事高空作业车突然向墙体方向行走，导致唐某荣被撞击挤压受伤致死（见图 5）。

现场勘验期间事发高空作业车的控制面板、行走动作、行走速度、转向动作、制动距离、电气控制系统、急停功能、喇叭等均正常，没有误动作，符合该高空作业车的说明书及相关国家标准要求。测试试验结果表明，事发状态下，高空作业车向前行走，撞击挤压位于狭窄空间的受害者，其撞击速度和质量足以对受害者造成严重伤害。

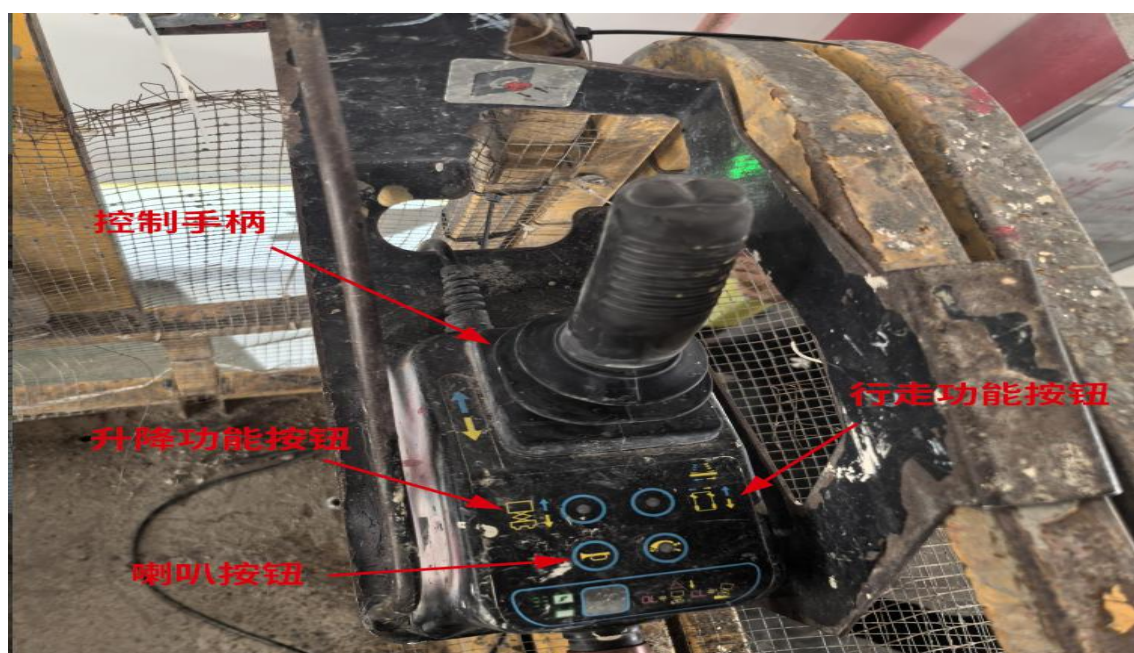
图 6：平台操作面板图片

“平台操作面板”悬挂于工作平台上，设有“升降功能按钮”“行走功能按钮”两个工作状态选择按钮、“高低速切换按钮”“喇叭按钮”。“行走功能按钮”按钮右侧、“升降功能按钮”左侧及“高低速切换按钮”和“喇叭按钮”上均标有清晰的功能标识。两个工作状态选择按钮和“高低速切换按钮”中心均有灯光显示。“平台操作面板”上安装有控制方向的“比例控制手柄”，手柄上设有“使能开关”和“左右转向开关”（见图 6）。

1. 余某阳操作高空作业车作业过程中，准备使用升降功能，但其未确认升降功能按键指示灯亮起，未确保高空作业车从行走功能切换到升降功能，冒然操作控制手柄前进，高空作业车向前行驶，将处于高空作业车前方的唐某荣撞击挤压至墙面。

2. 余某阳操作高空作业车从第一施工点行驶至第二施工点时，高空作业车处于行走功能状态。余某阳离开高空作业车下到地面进行安装护套管作业，未关闭紧急按钮切断动力源将高空作业车的行走功能取消。余某阳再次操作高空作业车控制手柄举升时，因行走功能未被取消，高空作业车仍处于行走功能状态。
