# 龙岗园山乐宸花园项目“4·3”一般机械伤害 重伤事故调查报告

2026年4月3日16时50分，位于深圳市龙岗区园山街道荷坳社区乐宸花园1-6栋工程发生一起机械伤害事故，造成1人重伤。

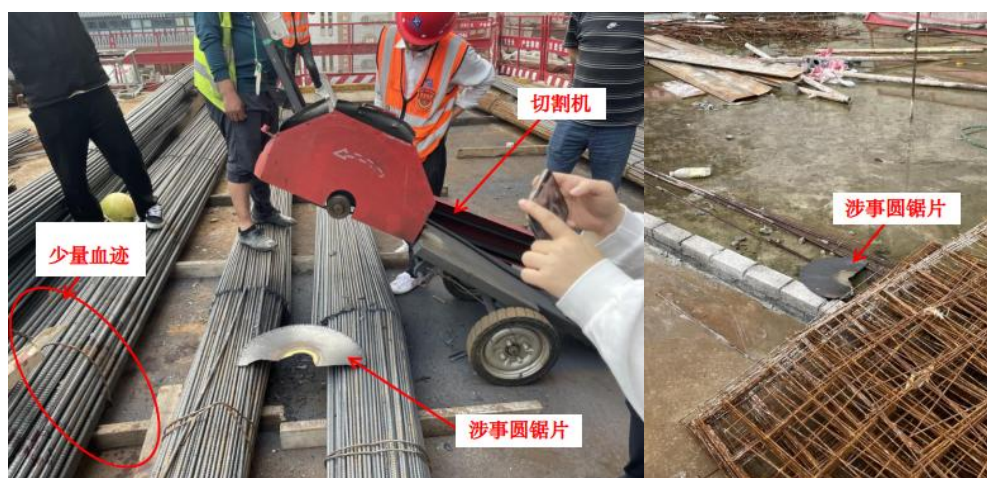
事故切割机放置于钢筋堆放场地旁，电源开关装置及圆锯片防护罩均已破损，锯片断成两片，分别位于设备下方和前侧约 5 米处；被切割材料钢筋为热轧带肋钢筋，已完成切断；作业场所及周边存在血迹。

图 1 现场整体勘查情况

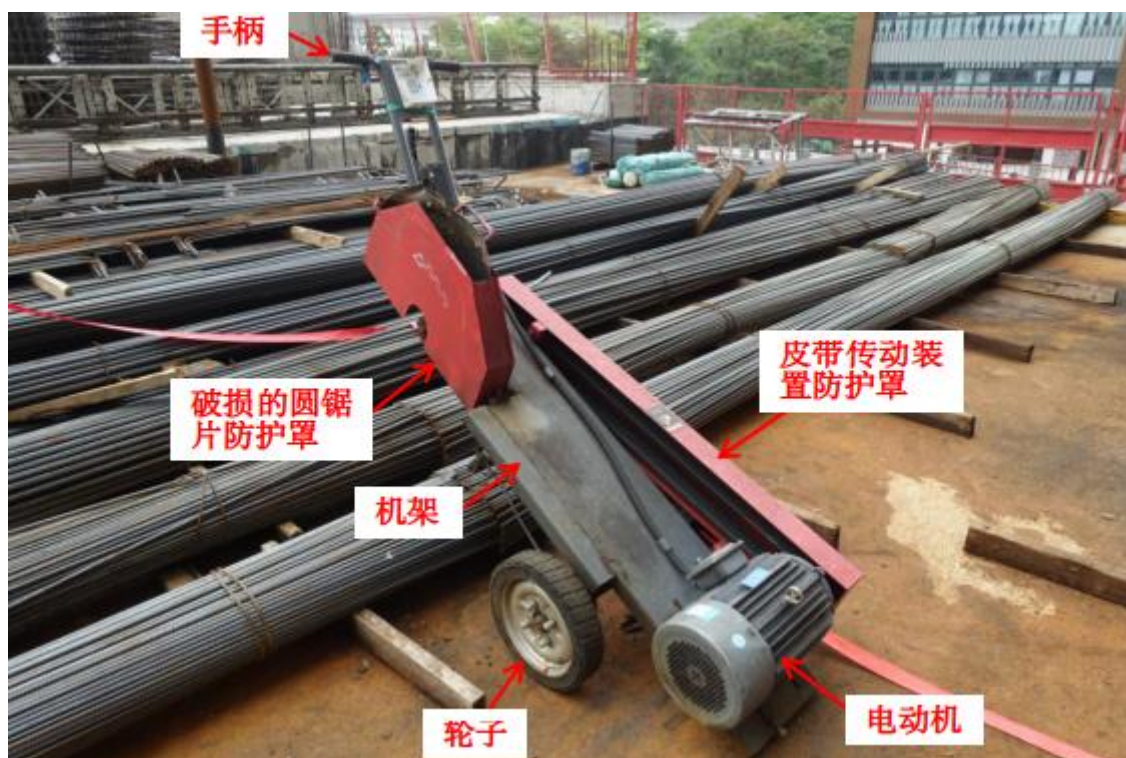
涉事设备为整捆钢筋切割机，为长葛市鑫锋钢机械厂生产制造，其铭牌标示信息如下：“产品名称为整捆钢筋切割机，产品型号为 QG500/600，电机功率为 9kW，锯片直径为  $\phi 600\text{mm}$ ，转速为 2900 r/min，出厂日期为 2025/07”。该切割机主要由机架、轮子、制动装置、电动机、皮带传动装置、防护罩、手柄、电源开关装置等组成。从结构分析，该切割机的工作原理与可移动式型材切割机相似，区别在于涉事切割机无固定工作台，且可安装较大直径的圆锯片或砂轮片。经查，国家尚无针对该类切割机的专用标准，故该设备属于非标设备。

图 2 涉事整捆钢筋切割机

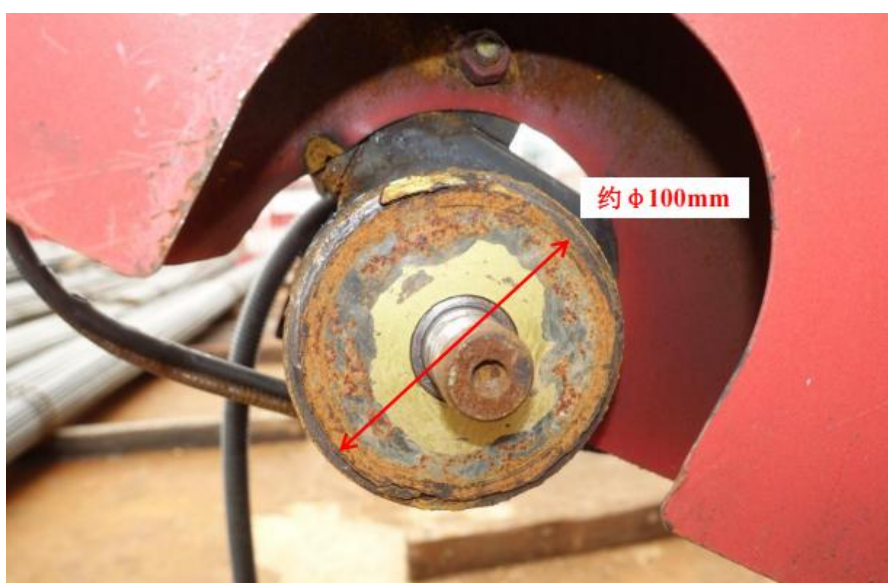
切割机的圆锯片通过两个  $\phi 120\text{mm}$  夹紧压板进行固定，拆卸两个夹紧压板后，发现两压板之间遗留（锈蚀粘附）有涉事圆锯片中心部位的碎片，测得直径约  $\phi 100\text{mm}$ 。该碎片边缘存在严重锈蚀与轻微锈蚀区域（如图 4 所示：红色箭头为严重锈蚀部位，绿色箭头为轻微锈蚀部位）。由此可见，事发时涉事圆锯片中心部位已存在磨损及锈蚀。

图 3 锈蚀的圆锯片中心部位

1. 在切割机两个夹紧压板之间残留的碎片边缘呈现严重锈蚀（旧断面）与轻微锈蚀（新断面）并存现象，且同类型旧圆锯片亦存在中心区域锈蚀穿透及大量裂纹，证明涉事圆锯片在事发前已存在显著的磨损和微裂纹。随着切割作业的持续，裂纹不断扩展，最终在切割过程中发生整体破裂并飞出。

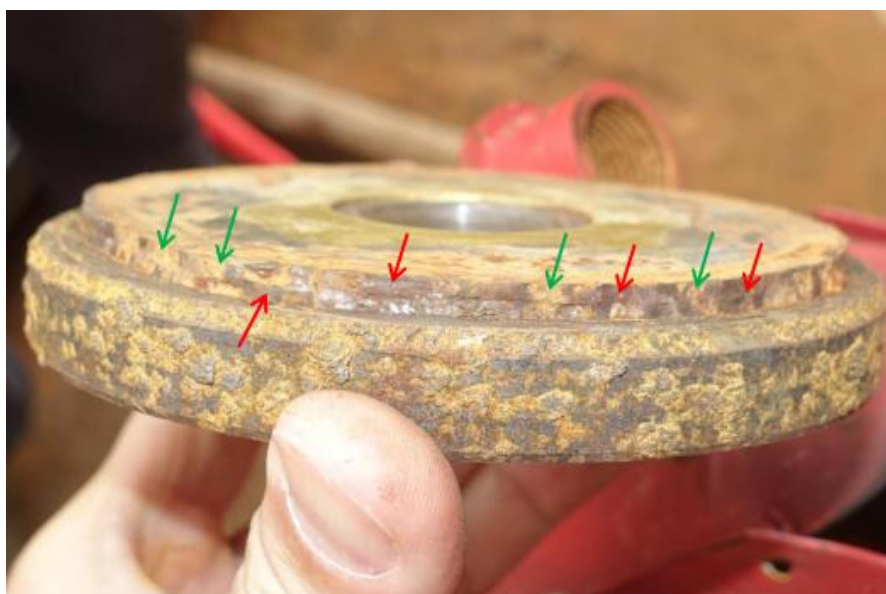
图 4 涉事圆锯片的碎片边缘

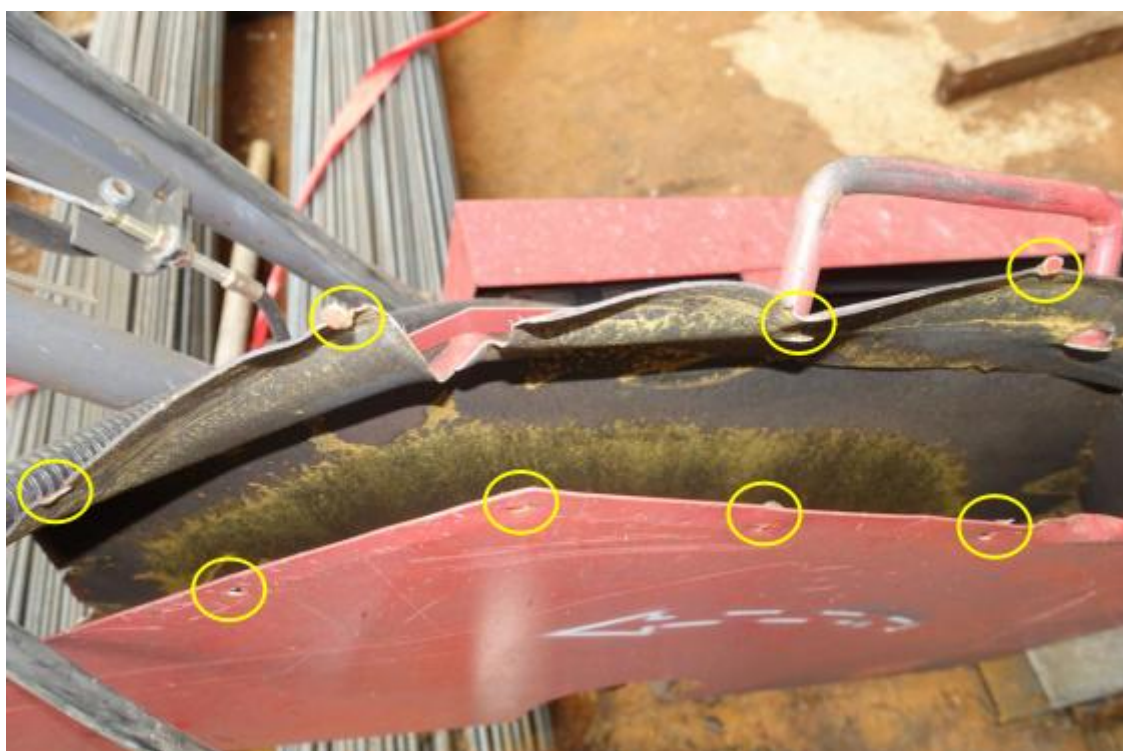
切割机圆锯片防护罩通过两个螺丝固定在机架处，其中一个固定螺丝已脱离。该防护罩由钢板焊接组成，焊接方式为点焊(如下图所示：黄圈为破损的点焊部位)，不满足 GB 50661-2011《钢结构焊接规范》第 5.7.2 条规定。勘查可见，圆锯片防护罩顶部多个点焊部位已撕裂，撕裂处存在轻微锈蚀，表明防护罩的强度不足以承受圆锯片破裂飞出时的瞬间作用力，不满足 GB 5083-2023《生产设备安全卫生设计总则》第 6.2.1 关于高速旋转与易飞出物的要求：高速旋转零部件应配置满足强度、刚度、形态和尺寸要求的防护罩，并应在设计中规定此类零部件的检查周期和更换标准。

图 4 涉事切割机防护罩

2. 圆锯片防护罩采用点焊焊接，强度不足，在涉事圆锯片破裂飞出的瞬间发生撕裂，未能有效阻挡碎片，导致碎片直接打击作业人员，不满足国家标准的要求。

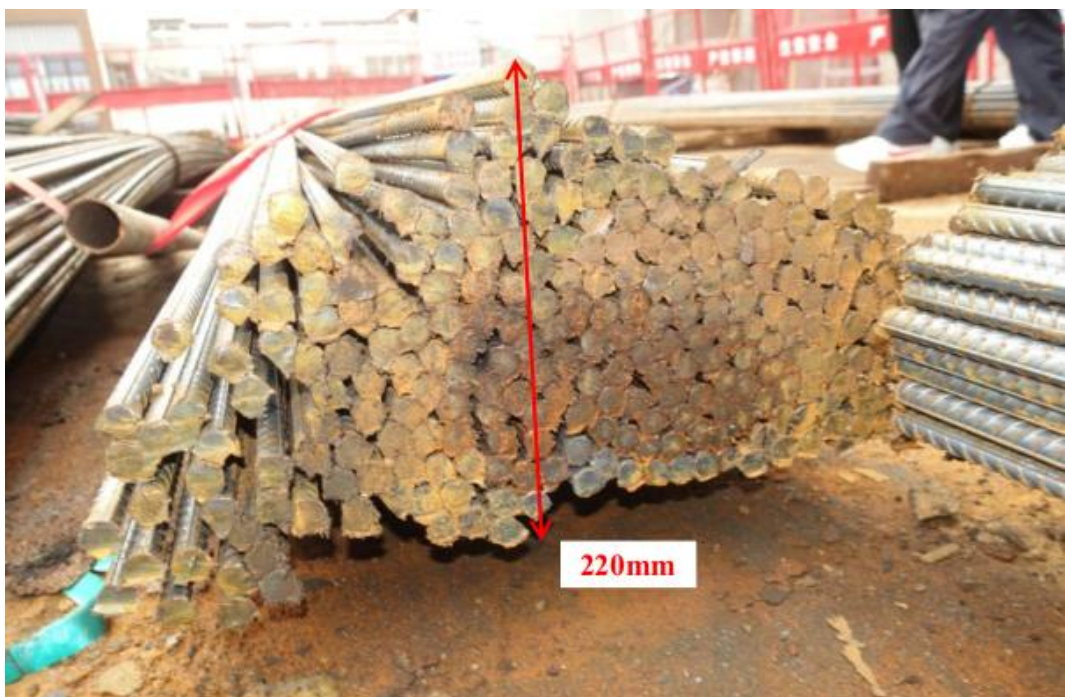
经清点，涉事整捆钢筋共 250 支，仅存在一处切割部位，该切割部位距整捆钢筋北端约 4000mm。该捆钢筋由 5 条铁丝捆扎，捆扎均较松散，置于枕木上时各钢筋呈松散状态（如下图所示）。切割断面处测得上下钢筋的间距约 220mm，左右两侧钢筋的间距约 380mm。切割端口处未见采用钢丝加固，断口附近每根钢筋均未处于固定状态。在切割过程中钢筋会产生抖动或弹跳，不但加剧涉事圆锯片的磨损，而且可能造成该圆锯片破裂。参考 GB/T 3883.311-2019《手持式、可移式电动工具和园林工具的安全 第 311 部分：可移式型材切割机的专用要求》第 19.103 条关于工件的固定的要求：“切割操作期间，应提供工件夹具以固定工件”，可见，被切割物在切割过程中不得出现抖动或弹跳，未固定的被切割物会对涉事圆锯片产生侧向作用力，增加该圆锯片破裂的风险。

图 5 涉事整捆钢筋的切割面，各钢筋呈松散状态

3. 涉事整捆钢筋未采取有效固定措施，切割过程中钢筋发生抖动和弹跳，特别是边缘部位的钢筋，对涉事圆锯片造成额外的侧向作用力，加速已有裂纹的扩展。

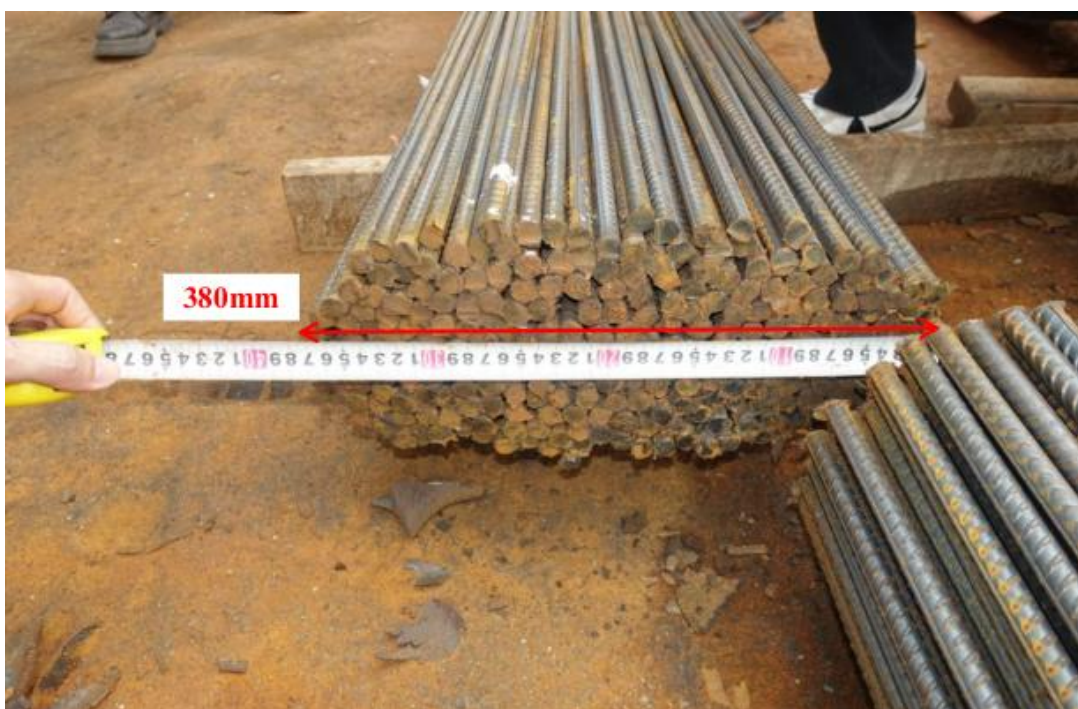
图 6 涉事整捆钢筋的切割面，各钢筋呈松散状态

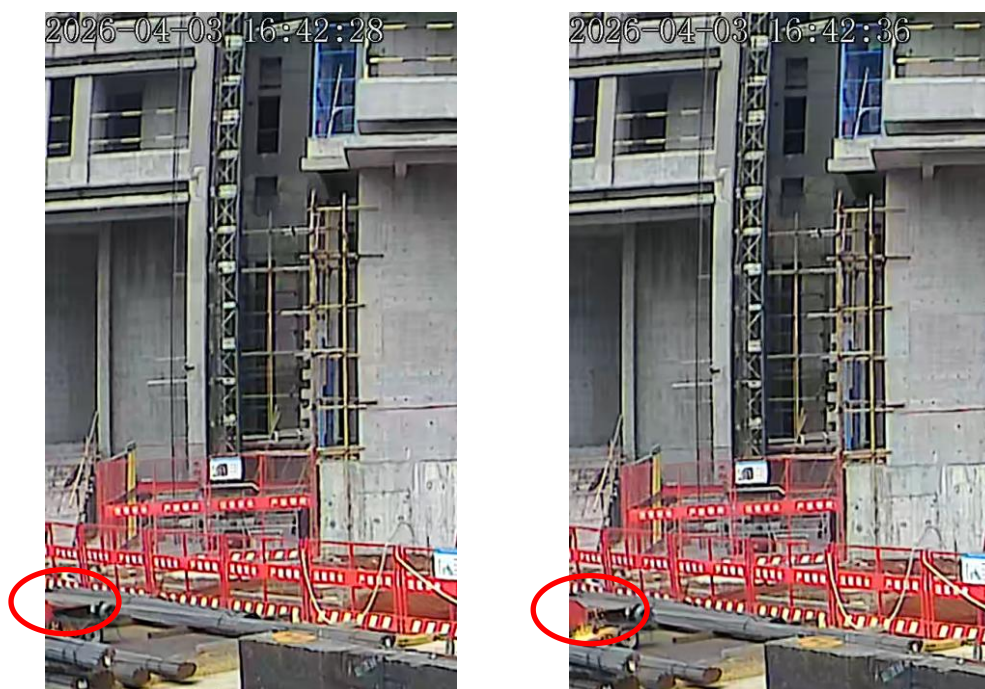
现场作业有监控视频记录，因角度问题只能看到设备局部，不能拍到作业人员操作画面，但能清楚看到切割过程中设备是在被前后推拉作业。

图7 现场监控视频画面截图，涉事设备边切割边移动（红圈处）

5. 结合现场监控视频可见，涉事人员操作涉事设备的方式不规范，切割过程中未使用制动装置锁定涉事设备的轮子，边切割边推拉切割机，进一步加剧该圆锯片的非正常受力状态，提高破裂风险。
