# 龙岗区龙岗街道南联路 29-1 商铺“5·31” 一般坍塌死亡事故调查报告

龙岗区政府事故调查组

2026 年 7 月 28 日

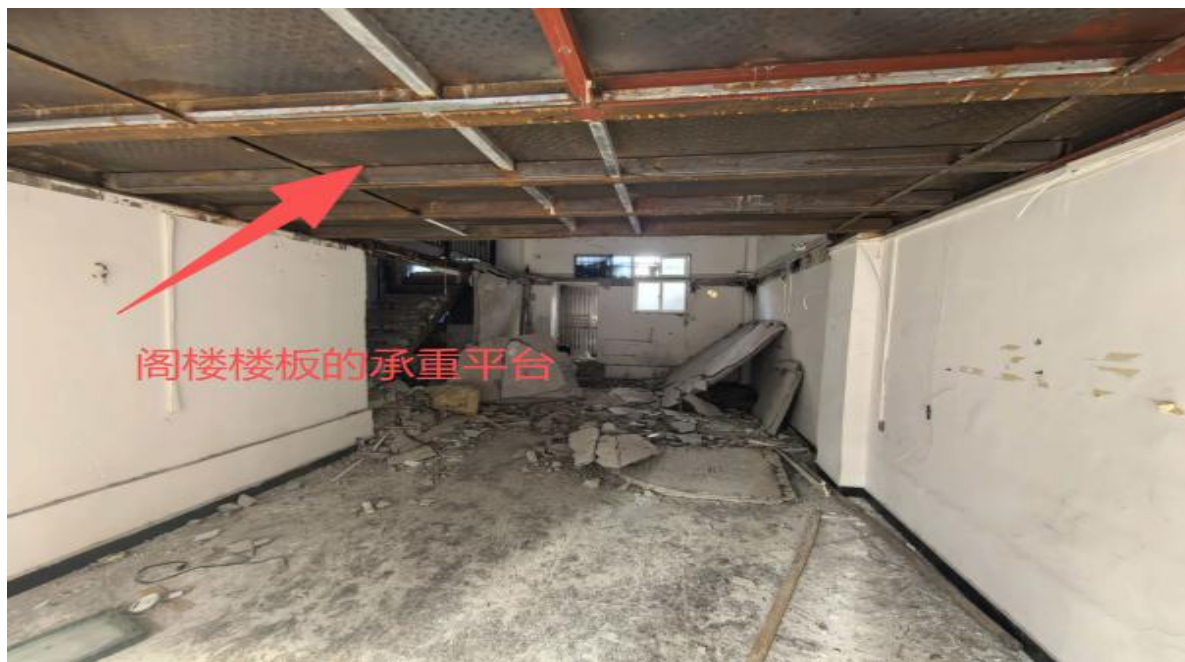
图 1 阁楼底部现场情况

阁楼底部支撑由型钢、方通、钢板组成，型钢采用C型型钢，型钢通过膨胀螺栓固定在两侧的墙面上，每根方通按固定的间距

排布，焊接在型钢单侧开口位置组成底部支撑承重骨架，承重骨架两面焊接钢板形成承重平台。经调查，事发时已切割 19.08 m<sup>2</sup> 的阁楼底部支撑承重平台（见图 1）。

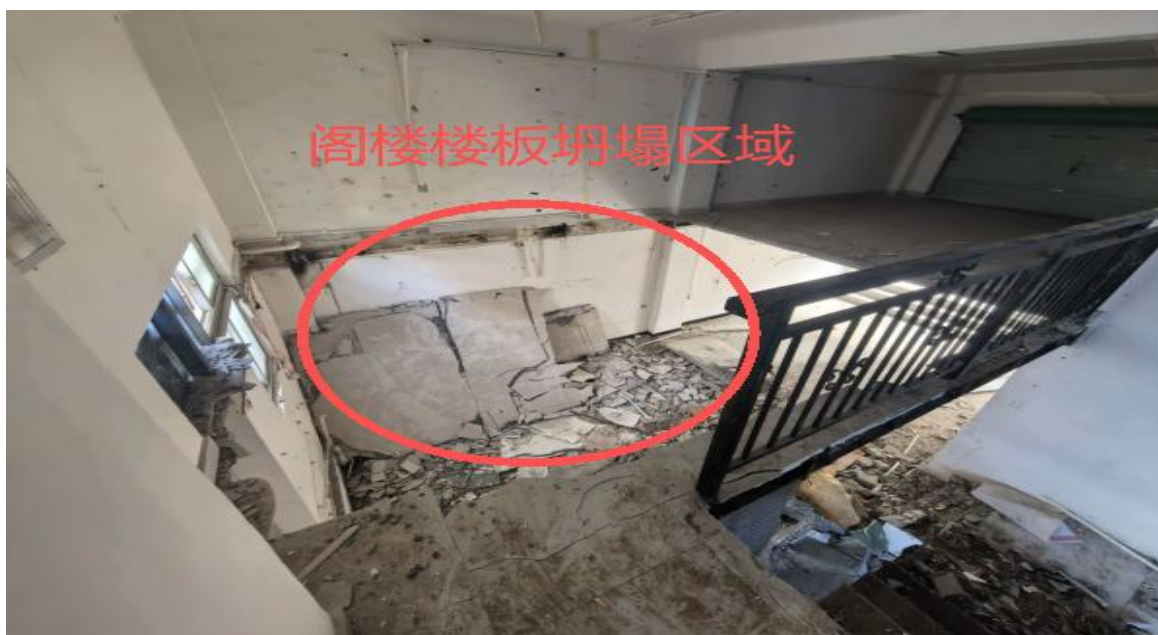
图 2 阁楼楼板拆除情况

1. 南联路 29-1 商铺房屋进深约 9.69m，开间约 4.12m，高约 4.5m，地面到阁楼底部支撑承重平台高约 2.45m，现场已拆除阁楼底部支撑平台和阁楼楼板长约 4.63m，宽约 4.12m，部分阁楼底部支撑平台和阁楼楼板未拆除（见图 2）。

1. 废品回收人员违章作业，在拆除回收废品过程中，拆除阁楼底部支撑平台和阁楼楼板顺序错误。阁楼楼板设置在底部支撑平台上，作业人员先拆除了楼板的承重结构底部支撑平台，阁楼楼板承重结构被破坏，楼板无承重结构承重，处于无支撑状态，违反了先拆除楼板后拆承重构件的原则。

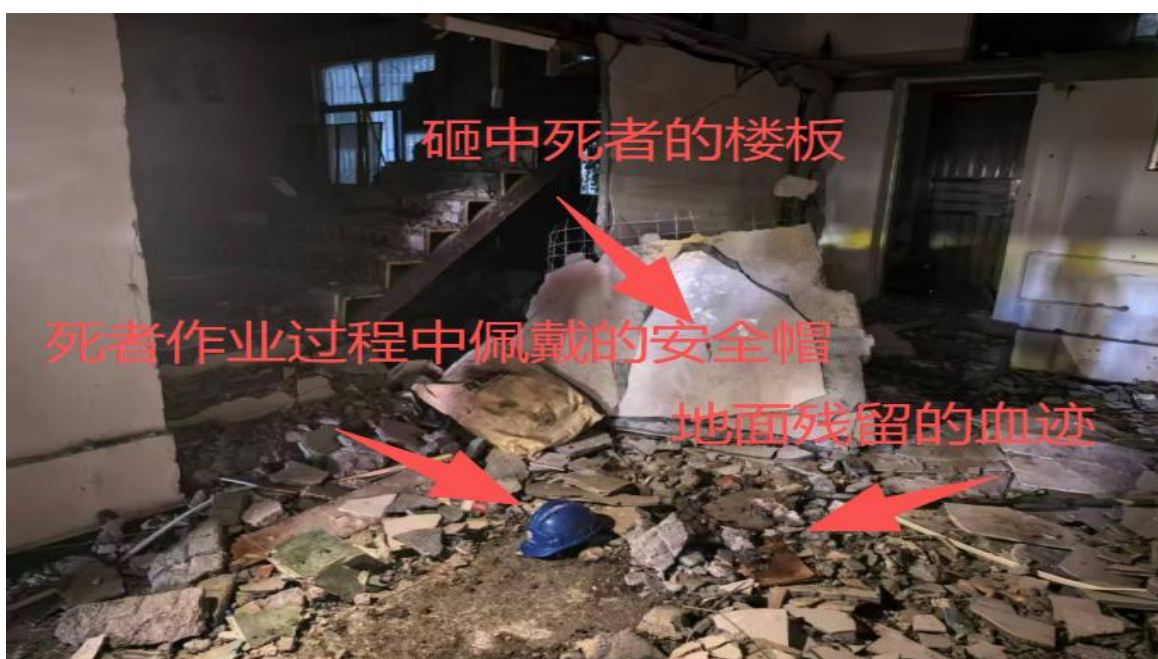
图 3 坍塌的阁楼楼板

2. 砸中熊某涛的阁楼楼板呈不规则长方形，长约 1.47m，宽约 1.29m，厚度为：0.06m，面积约 1.9 m<sup>2</sup>（见图 3）。

2. 废品回收人员站在危险区域作业。废品回收人员站在失去支撑力的楼板上进行拆除作业，楼板经铁锤击打受外力作用整体

性被破坏，楼板坍塌，作业人员随楼板一同坠落并被砸中。
