# 龙岗坪地光大激光科技股份有限公司“4.27” 一般起重伤害事故调查报告

龙岗区政府事故调查组

2026 年 8 月 12 日

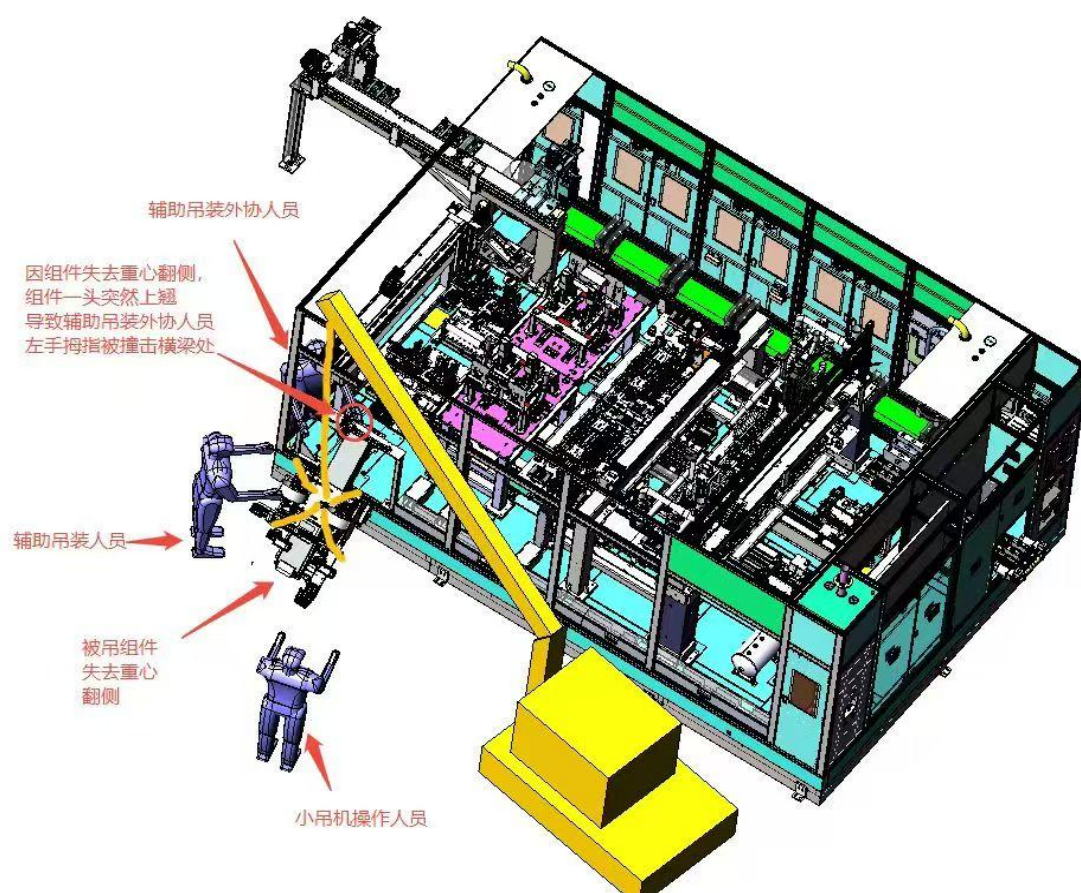
2026年4月27日11时18分许，光大激光公司工艺部工程师李某微信通知刘某志准备在深圳市龙岗区坪地街道盛景路2号光大激光工业园生产楼一楼装配车间工具拆卸预焊机翻转组件。刘某志准备好工具后安排华宸派遣技工张某配合李某拆卸预焊机翻转组件，预焊机翻转组件拆下后，李某将旋转吊机开至预焊机旁，刘某志和李某将2条吊带分别挂在翻转组件两端，用黑色织带将翻转组件上可移动部件变距气缸缠绕固定，并将吊带挂在旋转吊机的吊钩上，刘某志手扶翻转组件的外侧，张某手扶翻

转组件的内侧，李某操作旋转吊机将翻转组件吊起，外拉吊起过程中，固定变距气缸的黑色织带松脱，变距气缸沿滑轨向翻转组件外侧移动，导致翻转组件重心向外侧偏移，翻转组件外侧下压内侧翘起，将手扶翻转组件内侧的张某左手拇指挤压至预焊机扫码组件支撑座上受伤。

1. 吊装作业不规范，起吊重物翻转组件的运动部件未捆绑牢固，且起吊过程中歪拉斜吊，导致重物摇晃，捆绑运动部件的绑带松脱运动部件滑动，翻转组件重心失衡翘起。

2. 张某安全意识不足，距离起吊重物翻转组件安全距离不够，站在翻转组件一侧手扶翻转组件，翻转组件翘起，手指被翘起的翻转组件挤压在扫码组件支撑座上受伤。

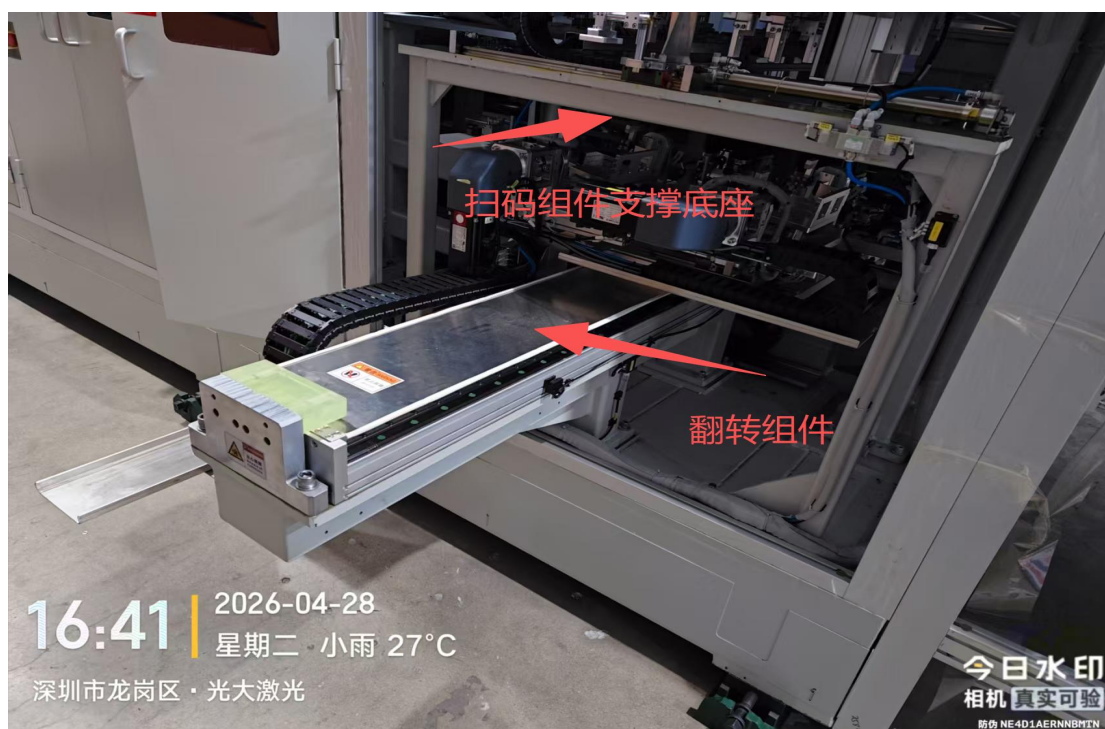
涉事预焊机由主要由上机罩、内部组件、下机架三部分组成，内部组件分为翻转组件、扫码组件、入盖组件、焊接夹具组件、预焊焊接组件。经调查，翻转组件安装在扫码组件支撑座下方，扫码组件支撑座固定在下机架上，翻转组件与扫码组件支撑座垂直间距约338mm，事发时扫码组件支撑座未拆除。

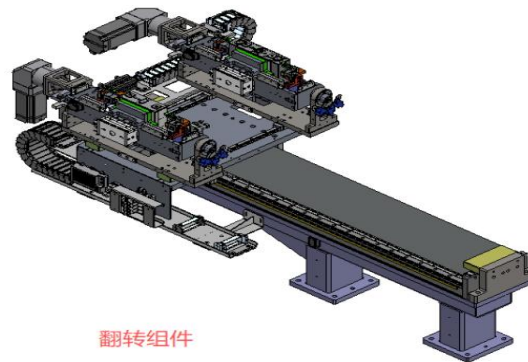
起吊重物为预焊机翻转组件，长1539mm，宽653mm，高

718.5mm，总质量 123KG，翻转组件由直线电机、导轨、变距气缸、支撑底座等部分组成（变距气缸可在直线电机滑轨上滑动）。
