# 龙岗宝龙同心社区长湖围 C 区“5·13” 一般车辆伤害事故调查报告

龙岗区政府事故调查组

2026 年 8 月 19 日

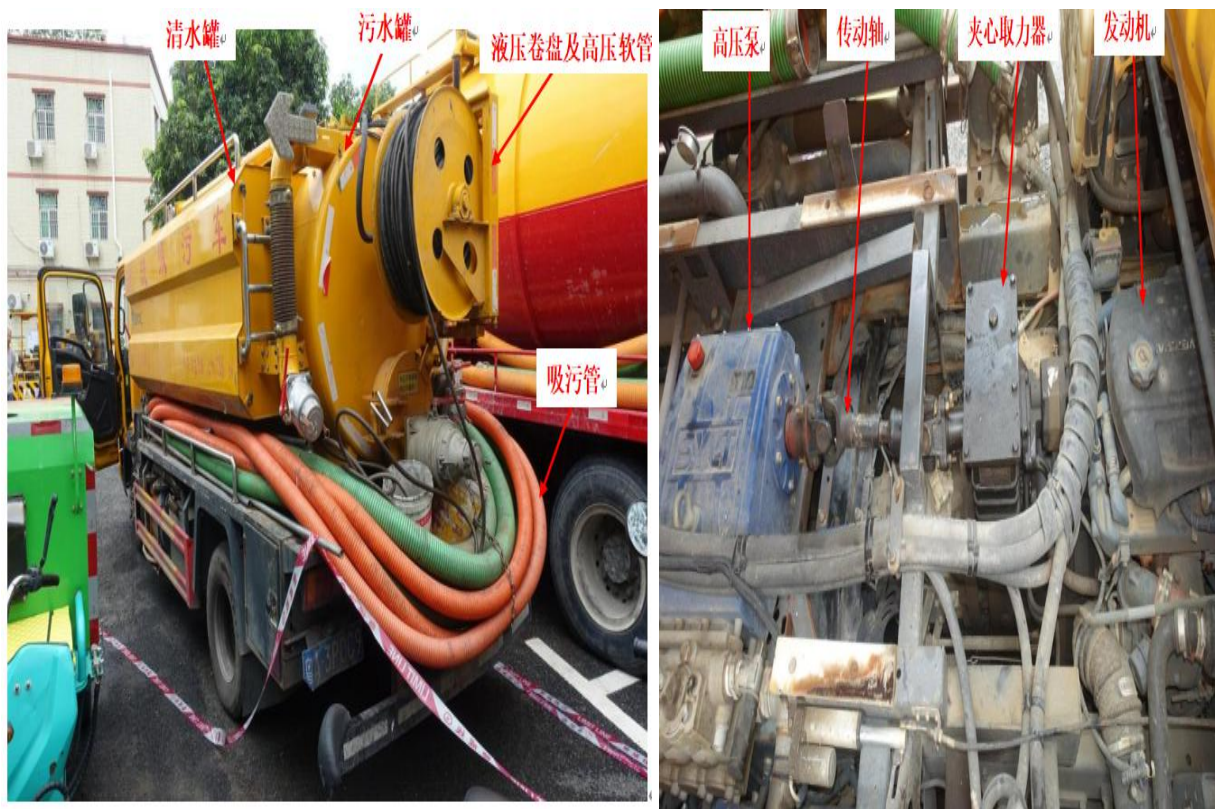
经调查, 涉事吸污车主要包括自卸式货车车架、驾驶室、驱动系统、贮运罐、吸污系统和清洗系统等组成。其中贮运罐包含污水罐和清水罐(清水水位约 1/2), 驱动系统由发动机、变速箱、行驶机构、转向机构等组成, 吸污系统主要由污水罐、变速箱取力器、水环式真空泵、传动轴、多路换向阀、放污阀、真空压力表、管网系统、吸污管、防溢阀等组成, 清洗系统主要由清水罐、夹心取力器、传动轴、高压水泵、液压卷盘、高压软管、管网系统、阀门和高压喷头等组成。根据涉事车辆的工作原理进行分析, 该设备的清水罐与大气相通, 高压泵工作时, 从清水罐取水并增压至后部的  $\Phi 16\text{mm}$  高压水管, 因此清水罐不承压; 吸污时污水罐承受  $-0.05\text{MPa}$  负压, 依据“质检总局关于修订《特种设备目录》的公告(2014 年第 114 号)”关于压力容器和压力管道的要求, 涉事车辆的清水罐不承压, 高压水管的管径小于 50mm, 污水罐不承受正压, 因此涉事车辆不属于特种设备, 其安装的管道和容器也不属于特种设备(见图 1)。

图 1：涉事吸污车现场情况

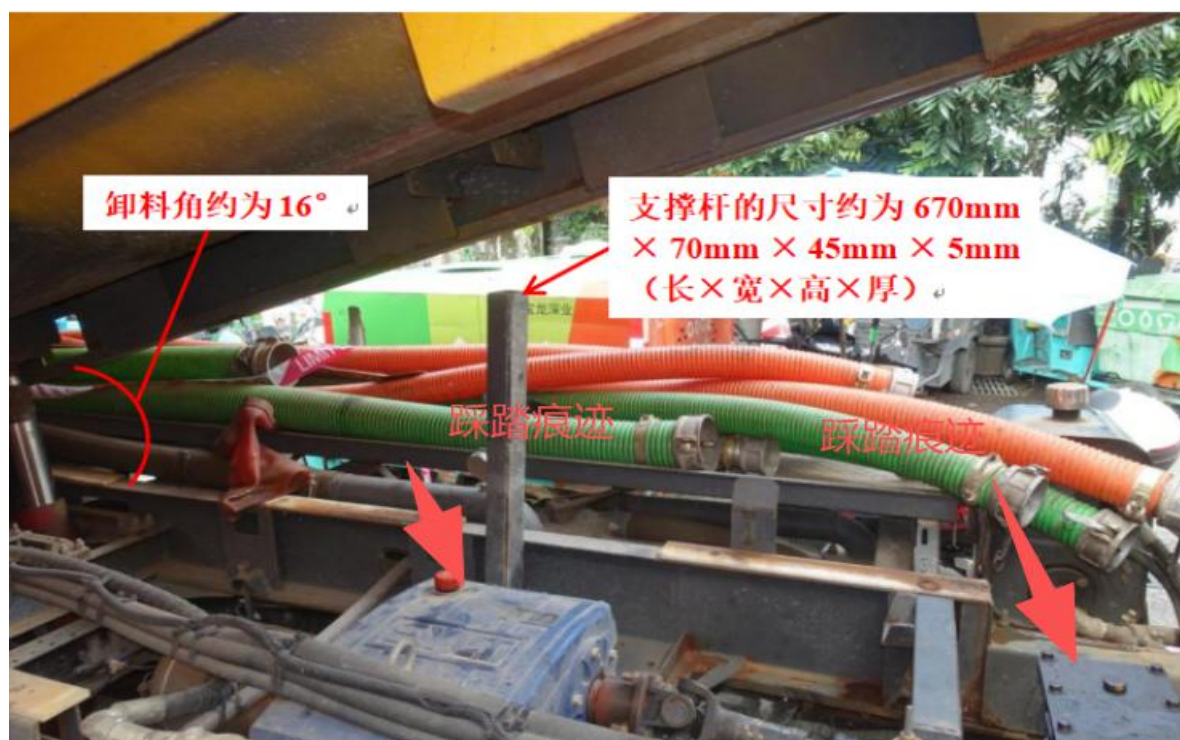
吸污车启动后，操作升降手柄举升贮运罐后，测得贮运罐的卸料角（最大倾斜角度）约为  $16^{\circ}$ ，在车架下部安装有发动机、变速箱、变速箱取力器、夹心取力器、吸污泵、高压泵和防落支撑杆等部件，其中有夹心取力器和高压泵有明显踩踏痕迹。涉事吸污车防落支撑杆固定安装在车架上，测得该支撑杆的尺寸约为

670mm×70mm×45mm×5mm（长×宽×高×厚），操作操作手柄下降试验发现，贮运罐下降到防落支撑杆后，下降动作停止，贮运罐能被该支撑杆稳定在倾斜状态，即使继续操作该手柄，罐体也无法下降。结合事发时的监控视频可知，事发时未使用防落支撑杆支撑贮运罐（见图2）。

图2：车架下部情况

1. 违章作业，检修人员未使用安全防护装置进行吸污车检修作业。涉事吸污车设有贮运罐防落支撑杆，贮运罐升起后，检修人员未使用防落支撑杆支撑贮运罐防止贮运罐落下，冒险进入贮运罐与车架之间的危险区域进行检修作业。

检修人员一要严格落实安全操作规程，明确吸污车及一切带有举升贮运罐、货厢、驾驶室的车辆，在进行贮运罐下方、车架上方检维修作业时，必须将机械防落支撑杆放置到位，并明确“先支护、后进入，先退出、后解除支护”的铁律。二要操作手柄周边禁止堆放杂物，防止误触引发设备非预期动作。三要操控装置本质安全化，加装防误触保护罩。四要严厉打击无照经营行为，对发现的无照经营行为依据《无证无照经营查处办法》予以查处或责令整改。五要检修人员主动学习专业知识和技能，做到“懂风险、会操作、能应急”。

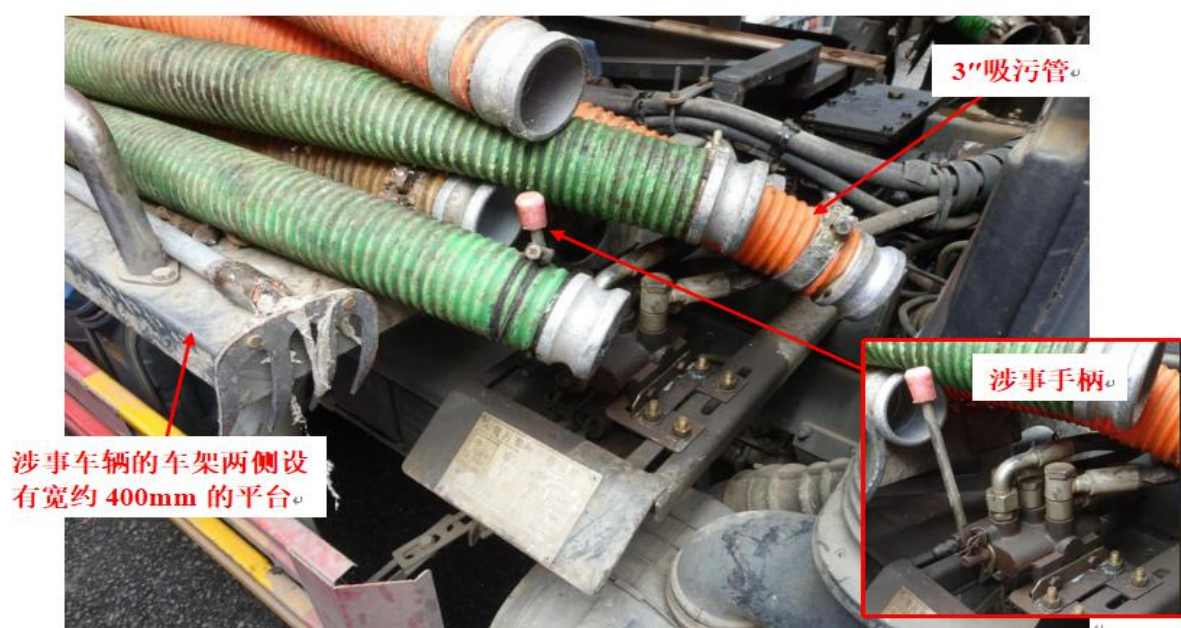
侧的后方)的操作手柄进行举升/下降控制,该手柄的实际控制部件为手动换向阀(俗称多路阀),人手可以向前推/向后拉操作手柄,试验发现松手后该手柄会自动复位到中位。当变速箱取力器的动力到达举升齿轮泵后,手动向前推操作手柄,液压油从液压油箱经举升齿轮泵、液压管阀、手动换向阀等到达2个液压缸,使2个液压缸的活塞杆顶出,贮运罐举升,下降时向后拉动操作手柄,2个液压缸内的液压油在贮运罐的重力作用下经手动换向阀回流到液压油箱内,即下降动作无需外部动力,说明2个液压缸属于单作用液压缸,该操作即使在涉事车辆的发动机未启动的情况下也能操作,且操作手柄是唯一能操纵贮运罐下降的控制装置。经调查,涉事车辆的车架两侧设有宽约400mm的平台,该平台上放有多根长短不同的吸污管,其中6条3"吸污管的长度最长,约为10m,从车头左后方绕到车头右后方,并堆在操作手柄处,其中一根吸污管的端部留有少量血迹。在操作操作手柄时,需要把部分吸污管扒开才能进行推拉操作,且堆放的吸污管也容易造成误触碰操作手柄(见图3)。

图 3：操作手柄情况

2. 涉事吸污车贮运罐升降操作手柄周边堆放杂物。操作手柄处堆放6条 $\Phi 3''$ 吸污管，操作手柄被吸污管夹在中间，检修人员在贮运罐与车架之间的危险区域检修吸污车作业过程中，身体

移动刮碰到吸污管误触操作手柄，引发贮运罐非预期动作下降，贮运罐将检修人员挤压至车架致死。

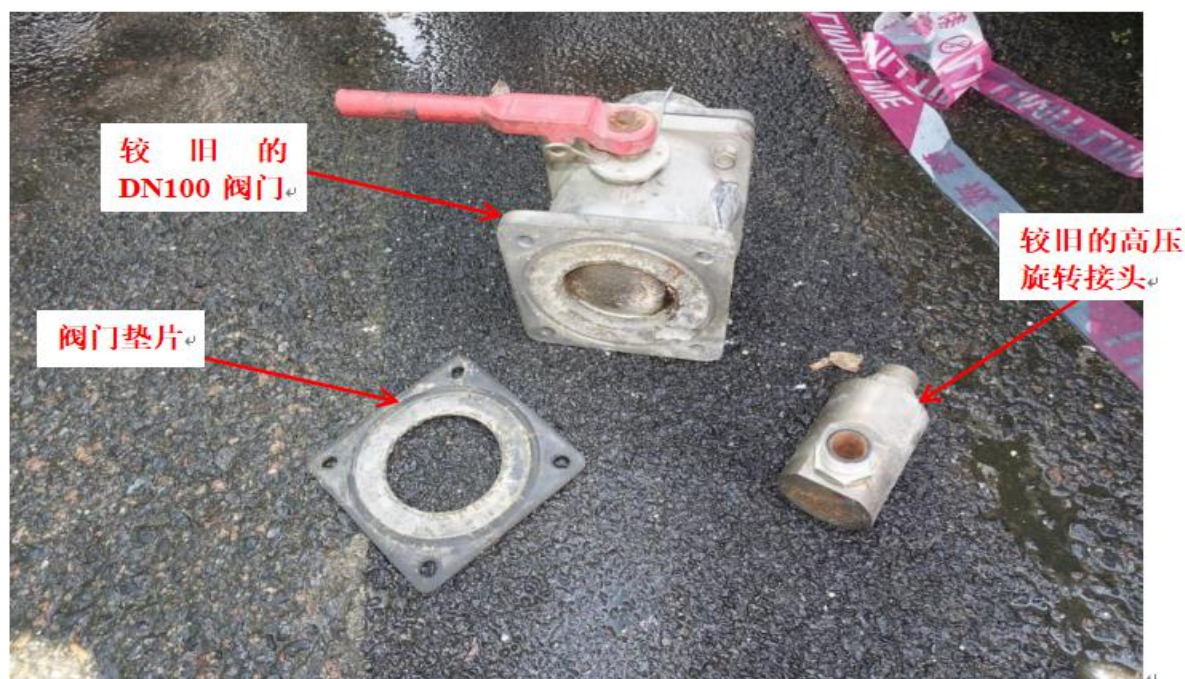
涉事吸污车左后方的固定装设工具箱，该箱内放有锤子、接头、较旧的 DN100 阀门和较旧的高压旋转接头。经调查，安装在

清水罐左后方的 DN100 阀门较新，安装在液压卷盘后部的高压旋转接头也较新；而且在该车辆左后方的高压操纵箱内放有 1 个较旧的高压三通球阀，而柜内在用的高压三通球阀（高压水开关）较新（见图 4）。

图 4：较旧的 DN100 阀门和高压旋转接头图片

结合现场监控视频进行分析，涉事人员的电动自行车停放在该车后部，电动自行车上放有工具包，工具包内有角磨机、头灯、活动扳手、锤子等，说明事发时王某携带检修涉事吸污车的作业工具，且涉事吸污车有更换 DN100 阀门、高压旋转接头和高压三通球阀的痕迹，说明事发前涉事人员曾对涉事车辆的高压水控制回路进行检修，不排除事发时涉事人员进入贮运罐与车架之间的位置对高压水的控制回路做进一步检查和保养作业。
