# 龙岗坪地中心社区宝石二路 8 号厂房“5·27” 一般火灾事故调查报告

龙岗区政府事故调查组

2026 年 8 月

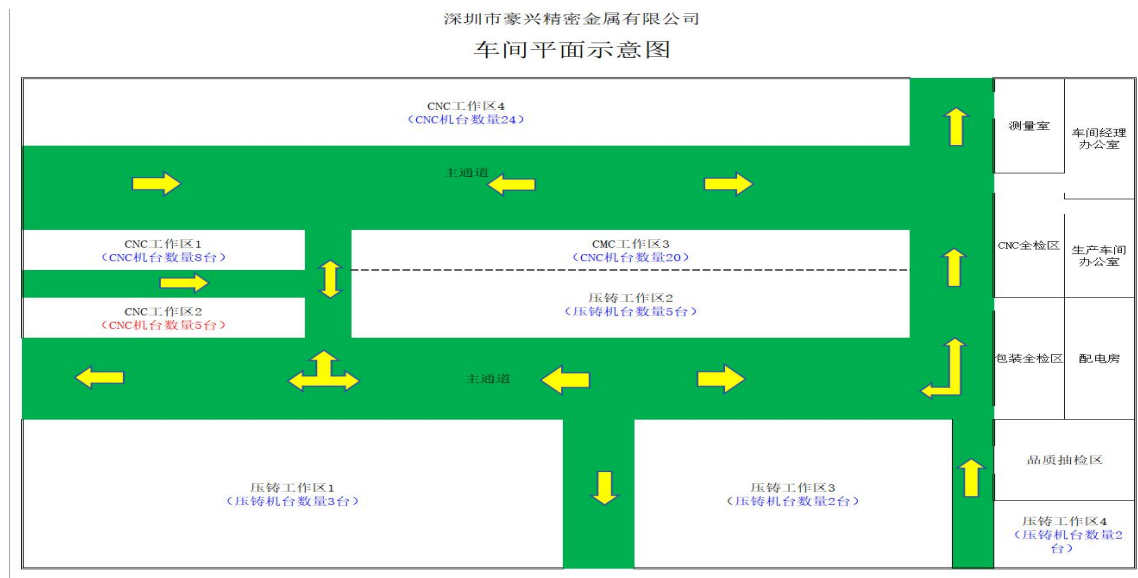
图 1：车间平面示意图

全检区、生产车间办公室、包装全检区、配电房、品质抽检区及压铸辅助区域，通过门洞与生产区域连通。事发位置区域为 CNC2 工作区旁的主通道（见图 1）。

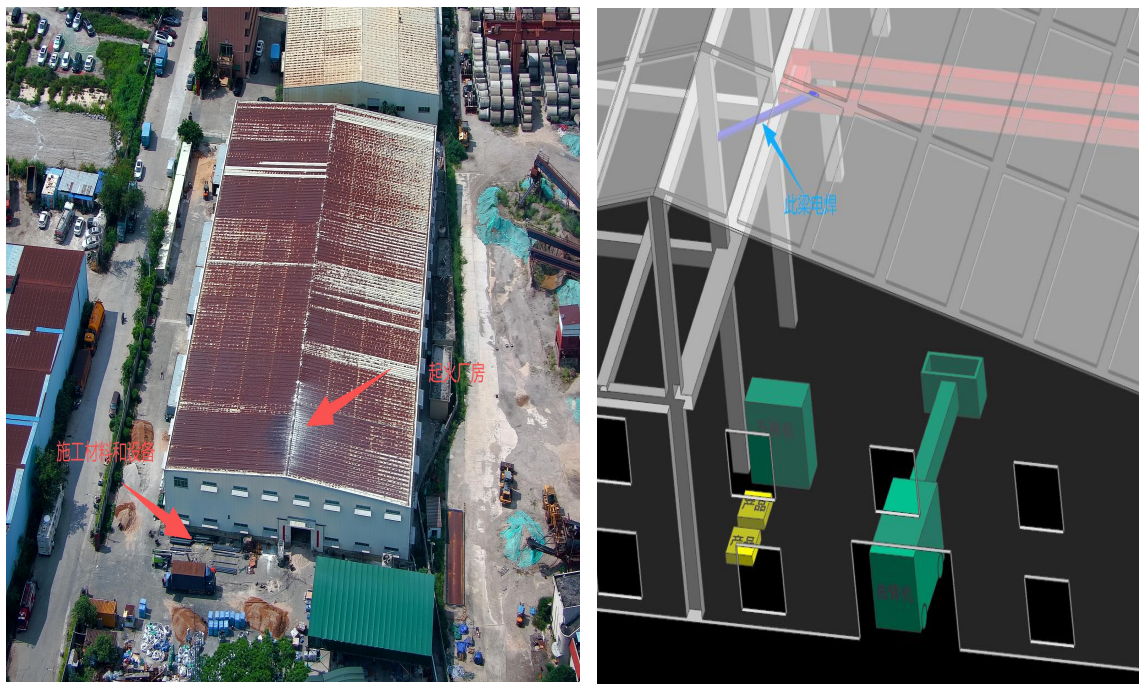
图 3：厂房俯视图及模拟图

固工程的施工作业，覃某周先将电焊机、电焊防护面罩、焊条递给谭某令放到高空作业车工作平台上，谭某令操作高空作业车行驶至厂房内 CNC2 工作区旁的主通道上，谭某令从高空作业车平台下到地面，将电焊作业面下方通道位置的货物移开，随后覃某周操作曲臂车进入厂房内，覃某周、罗某国、陆某好三人从室外将制作好的屋面主梁斜撑钢管放到曲臂车上。谭某令和罗某国一组操作高空作业车，覃某周和陆某好一组操作曲臂车一同上升至厂房屋架电焊作业面位置，用手动葫芦将主梁斜撑钢管固定在安装位置，覃某周先使用电焊机将主梁斜撑钢管一端点焊固定至厂房屋架的主梁上，雷某明在厂房内地面发现电焊作业过程中有焊渣掉落，使用木板遮盖电焊作业面下方的镁制品。覃某周和陆某好将主梁斜撑钢管一端点焊固定完毕后操作曲臂车下降至地面走出厂房。

电焊作业期间，豪兴精密金属公司工人黄某炎和黄某柱相继到达厂房，看见有人在进行电焊作业，黄某炎电话将情况向罗超报备，电话未接通便在厂房外等待。8 时 07 分许，谭某令在高空作业车上继续将主梁斜撑钢管的另一端固定至厂房屋架立柱上，谭某令电焊作业过程中，焊渣掉落。8 时 08 分许，雷某明在高空作业车下方发现装有镁合金废屑的周转箱着火，雷某明将周转箱移开，移开后的周转箱内镁合金废屑剧烈燃烧，并迅速引燃 CNC 设备旁的镁合金废屑，火势蔓延过程中引燃配电柜、压铸机和镁制品，雷某明和黄某柱看见起火逃生至车间外，高空作业

车平台上的谭某令和罗某国开始逃生，罗某国抱着厂房屋架立柱下滑到地面被烧伤跑出厂房，谭某令直接从高空作业车平台上跳下受伤（高度约 3 米），倒在地面无法移动被火焰烧伤，厂房外的覃某周、陆某好、黄炎贤看见谭某令躺在地面立即将其拖出厂房，雷某明、陆某好、黄炎贤等人找到干粉灭火器返回厂房内灭火，火焰无法熄灭，雷某明灭火过程中被烧伤。现场人员立即拨打 120 急救电话和 119 火警电话，120 救护车到场后将谭某令、罗某国、雷某明送往龙岗中心医院抢救（见图 3）。

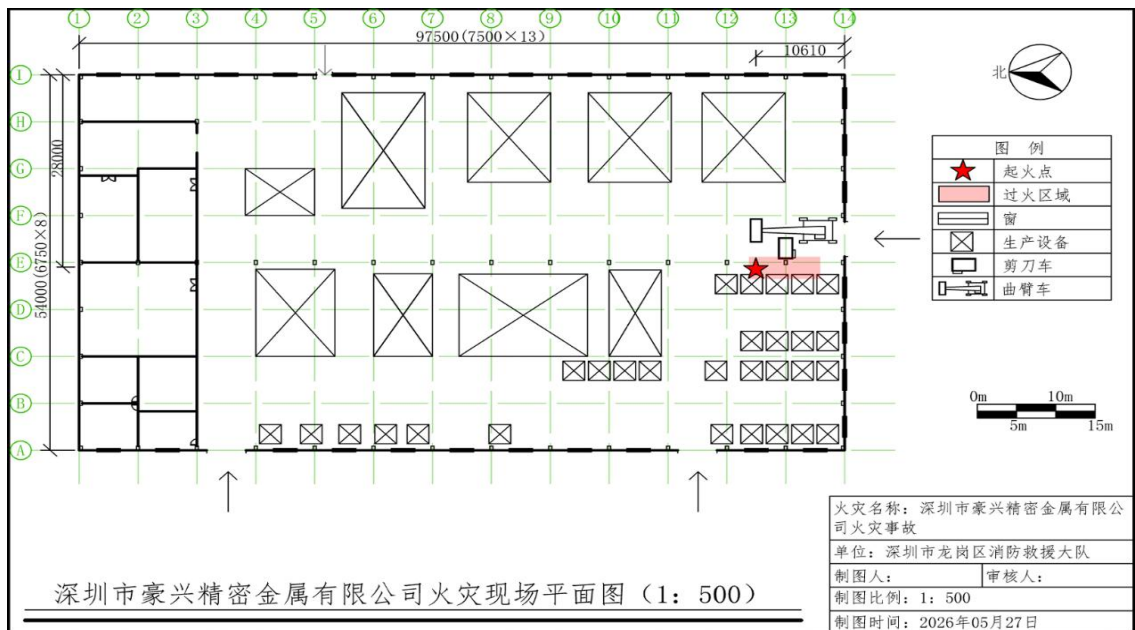
图 4：火灾现场平面图

2. 起火部位。根据监控视频显示，起火部位位于豪兴精密金属公司生产车间南门西北侧地面北部配电箱周围。

3. 起火点。根据监控视频显示，第一次出现火光的位置为 CNC2 工作区第 4 台 CNC 机东侧地面摆放的装有镁合金废屑的箱子（见图 4）。

6. 燃烧痕迹。CNC2 工作区靠南侧共 5 台 CNC 机由南向北排列，5 台 CNC 机外观均受火烧及高温烘烤，但烧损程度存在明显梯度差异，呈现由南向北第 3 台、第 4 台烧损重、其余区域烧损轻的分布特征。第 3 台及第 4 台 CNC 机外壳烧损严重、局部熔穿，油漆几乎全部脱落，金属表面呈黄褐色及灰黑色。东侧防护门严重变形，部分脱落。操作面板完全烧毁，内部电路板炭化。CNC 机工作台及导轨上有大量燃烧残留物。CNC 机前方地面距 CNC 机基座约 50 厘米处有一区域，此区域残留物与周边未过火地面形成明显色差，该区域白色粉末状残留物最厚，局部呈结块状，残留少量绿色熔融塑料碎片。该区域上方垂直对应位置为厂房支撑柱及钢梁。支撑柱位于第 4 台 CNC 机东侧约 1.5m 处，柱体表面有高温烘烤及焊渣溅落痕迹，柱体油漆局部变色脱落。整体过火痕迹呈现出以两台 CNC 机收集槽交界处为中心向外辐射的典型燃爆特征。对烧损较重的第 3 台至第 5 台 CNC 机电气控制柜进行专项检查。柜内线路绝缘层碳化、熔融，部分铜导线裸露，导线熔痕呈多股线整体熔融状态，未见单股线尖状熔痕或喷溅熔珠。

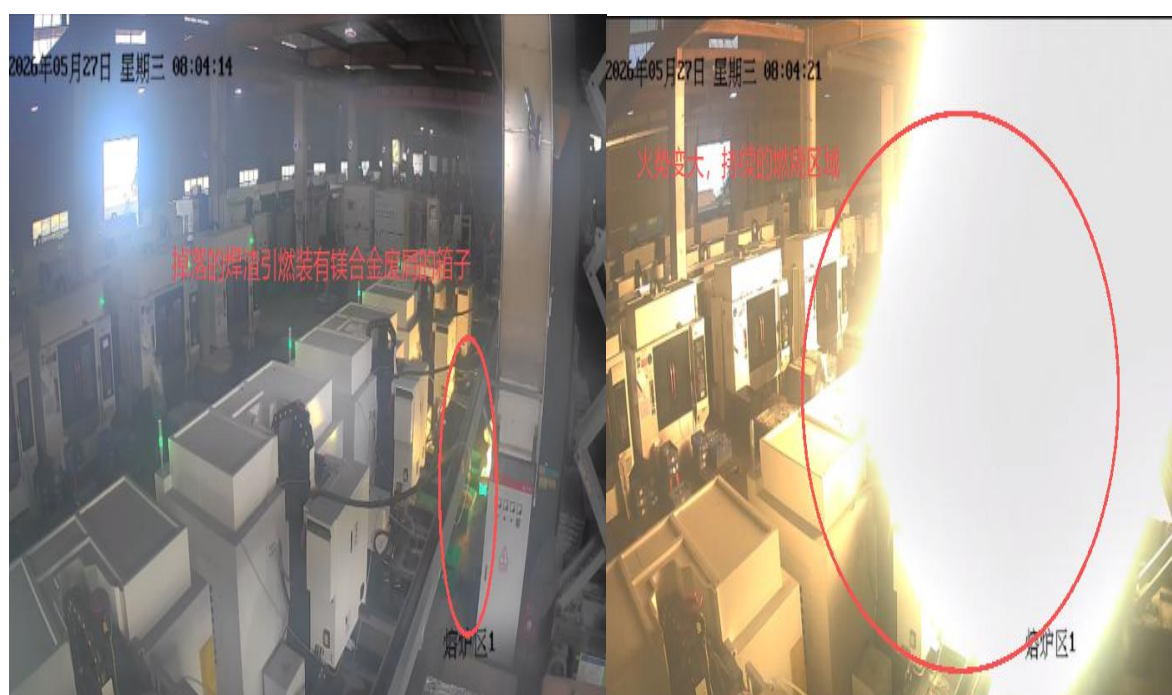
图 5：监控视频截图

4. 点火源。根据监控视频显示，现场人员均未发现有吸烟行为，7时08分至8时03分，多次出现电焊作业的高温焊渣从高处溅落，部分高温焊渣溅落到装有镁合金废屑的箱子内，起火过程火灾蔓延速度快，同时伴有强烈白光以及过程中不断有喷溅物，符合焊渣高温引燃镁合金废屑，镁合金废屑快速氧化反应燃烧的起火特征（见图5）。

通过视频分析、现场勘验、检测鉴定，认定事故直接原因为：厂房修缮加固工程施工现场，盛搏旋钢结构公司电焊作业区域与豪兴精密金属公司摆放易燃物区域（镁合金废屑）形成交叉作业面，电焊作业区域不具备动火作业的条件，电焊作业人员焊接作业过程中，高温焊渣掉入装有镁合金废屑的箱子内点燃镁合金废屑，镁合金废屑发生剧烈燃烧，引燃邻近的 CNC 设备旁的镁合金废屑致使火势扩大。

1. 点火源分析。电焊作业产生的掉落焊渣其中心温度较高，足以引燃镁合金废屑。

2. 燃烧物分析。本次事故的燃烧物为镁合金废屑，镁是活泼金属，镁屑属于易燃固体，因形态细碎、比表面积成倍增大，与空气接触面积大幅增加，化学活性显著增强，遇明火、高温、火星即可被点燃，燃烧速度快，并发出耀眼的白光。根据监控视频影像，火灾发生瞬间呈现的火焰泛白，燃烧蔓延速度快，与镁合金废屑的燃烧特性相符。
