# 龙岗平湖竹高塘新村 7 号出租屋“5·29” 一般高处坠落事故调查报告

龙岗区政府事故调查组

2026 年 8 月

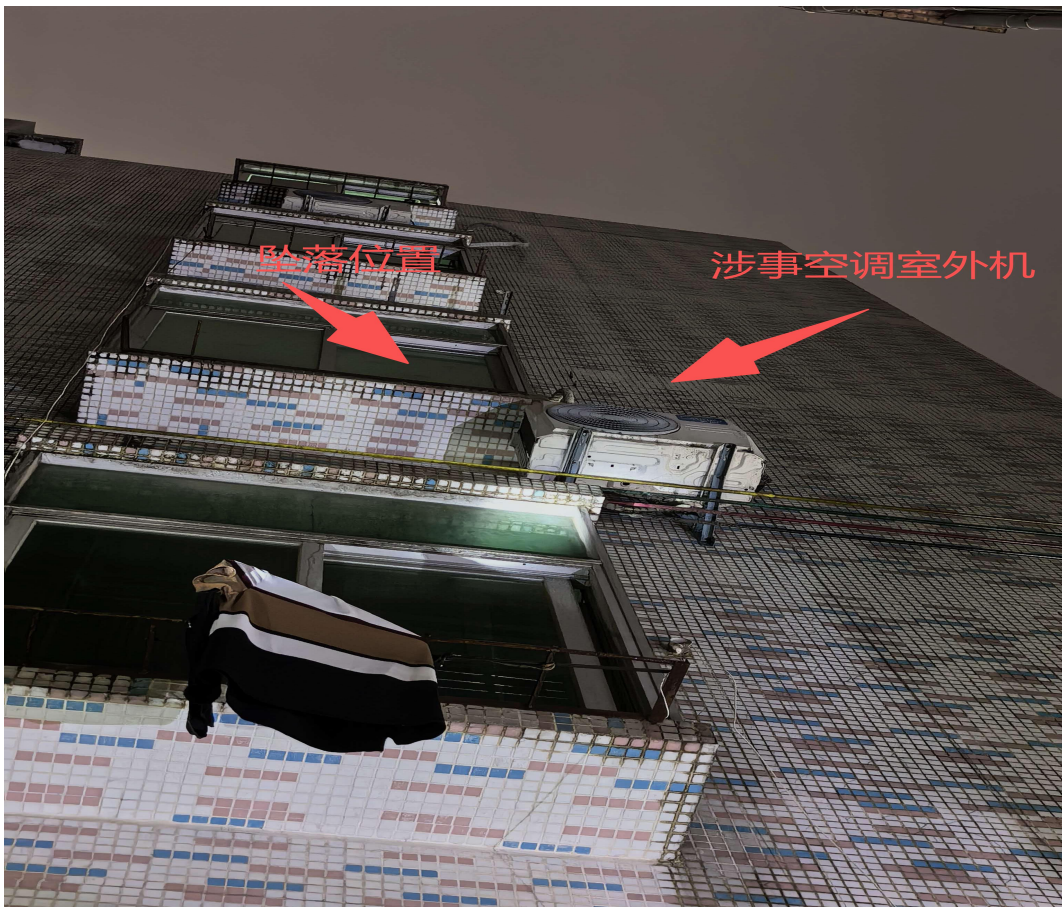
图 1：现场情况

2026 年 5 月 29 日 13 时 31 分许，江某坚微信联系王某有是否可以上门维修空调。17 时 17 分许，王某有微信回复江某坚可以过来维修空调。17 时 19 分许，江某坚和老乡曾某清（货拉拉跑腿人员，兼职杂工）一起带工具到竹高塘新村 7 号 303 室出租屋维修空调，江某坚将雪种罐、生命绳、作业工具包放在休息区地面，打开空调试机确认空调制冷剂（雪种）不足需要添加雪种后，安排曾某清将空调内机滤网拆下拿到卫生间清洗，江某坚自己佩戴安全带后爬到窗台上向窗外移动，在移动过程中，休息区内的王某有发现江某坚掉落至室外地面。（见图 1）

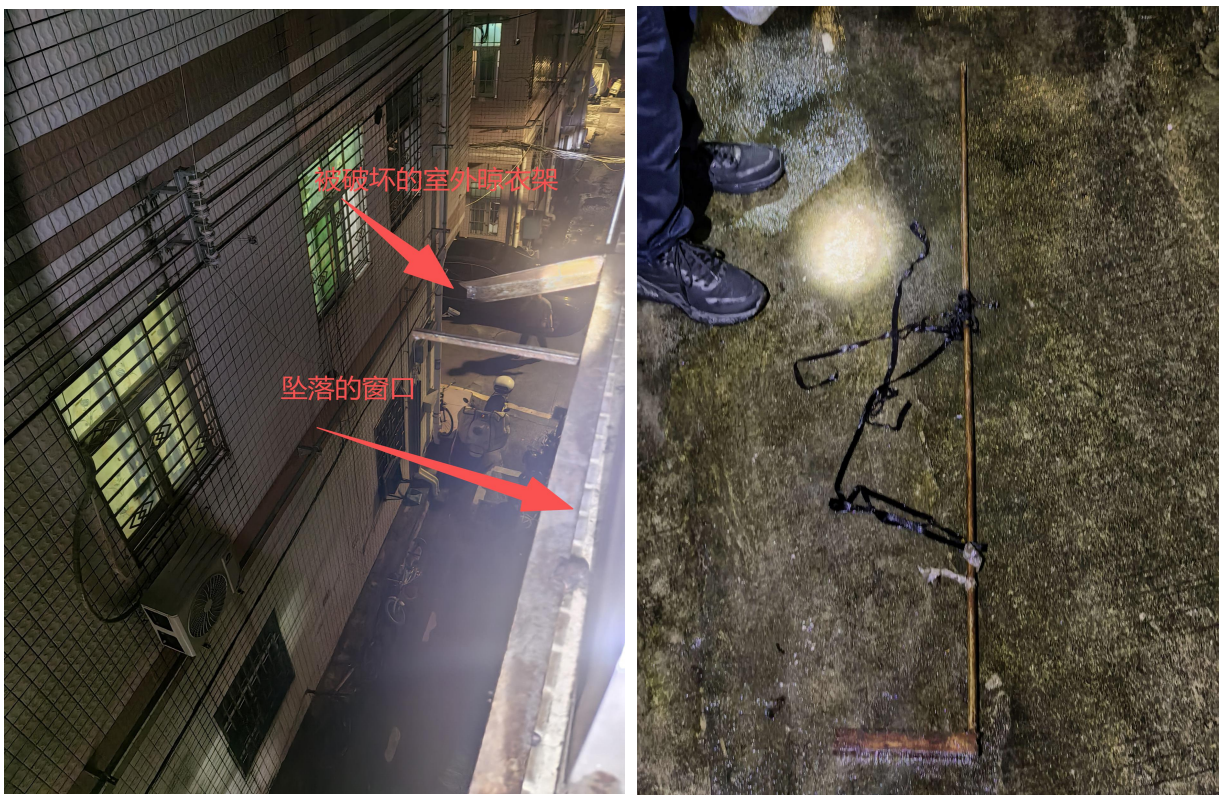
图 2：窗台及晾衣架现场情况

2. 推拉窗外墙安装室外铁质晾衣架，晾衣架长约 1.35m，宽约 0.2m，由三角铁和钢筋焊接制成晾衣架，事发后晾衣架开焊破损。

3. 窗台与室外地面的高度约 8.6m，室外地面可见血迹和晾衣架破坏掉落的钢筋，晾衣架的钢筋有摩擦痕迹（见图 2）。

江某坚选择低强度、不牢固的室外晾衣架作为安全带的挂点装置，将安全带系挂在室外晾衣架上，江某坚爬到窗台上向窗外移动过程中失足坠落，江某坚坠落产生的下坠力将安全带挂点装置室外晾衣架破坏，安全带挂点装置失效，安全带挂钩滑出室外晾衣架留下摩擦痕迹，高坠安全防护用品安全带未起到防护作用。

（一）空调安装、维修从业人员要吸取事故教训，举一反三，对自己的生命安全负责。一要所有从事空调安装维修等高处作业的人员，必须取得高处作业特种作业操作证才能从事高处作业。二要系统的学习坠落防护装备的选择、使用和维护专业知识，重点强化安全带选型使用、挂点选择、坠落冲击原理等知识的学习。三要养成作业前安全确认的良好习惯，严格执行“无可靠挂点不登高”的原则，作业前必须对挂点进行严格检查确认，挂点应首选钢结构、混凝土梁柱、专用锚固环等能承受坠落冲击的构件。四要配备符合标准的防坠落装备，主动淘汰更新不符合要求的防坠落装备。五要做好空调安装、维修作业的风险辨识工作，根据作业场所、作业类型、作业人员等关键因素进行坠落危害因素的

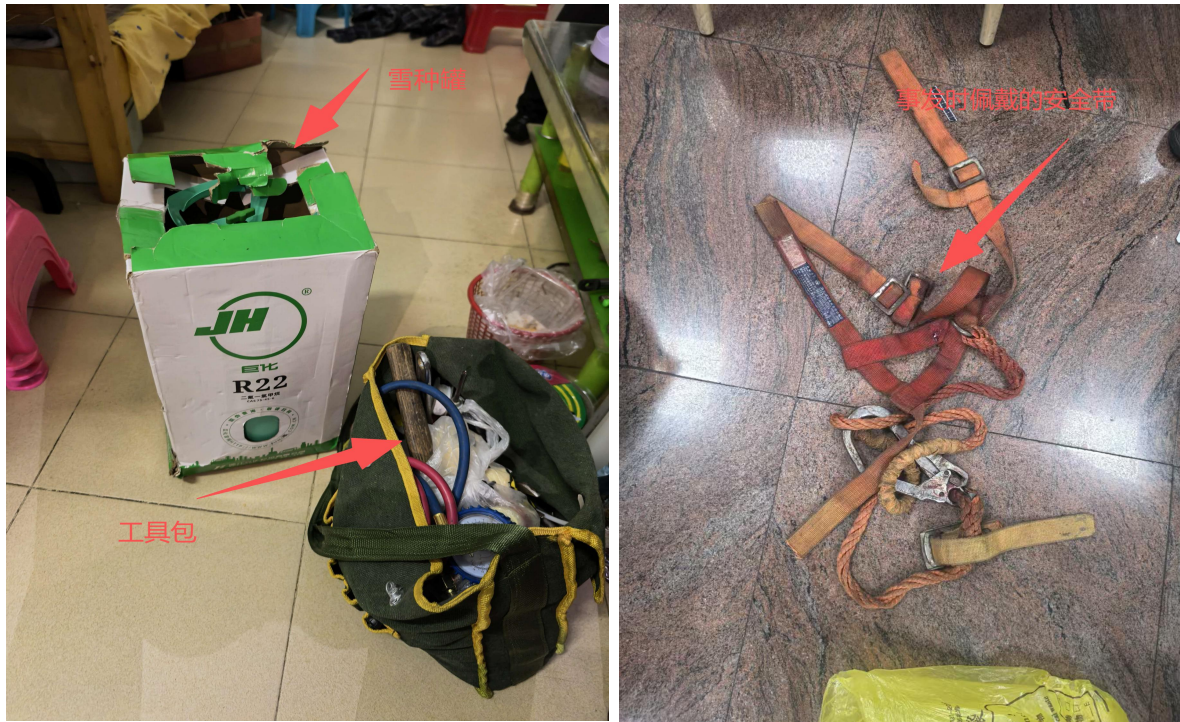
图 3：303 室出租屋内摆放有雪种罐、工具包、生命绳

6. 303 室出租屋休息区地面摆放着雪种罐、工具包和生命绳，雪种罐未与室外空调压缩外机相连，未有空调雪种加充痕迹（见图 3）。
