广东省深圳市龙岗区横岗街道重点片区 区域地质灾害危险性评估报告 (六约社区深坑片区土地整备利益统筹项目)

广东省深圳市龙岗区横岗街道重点片区 区域地质灾害危险性评估报告

(六约社区深坑片区土地整备利益统筹项目)

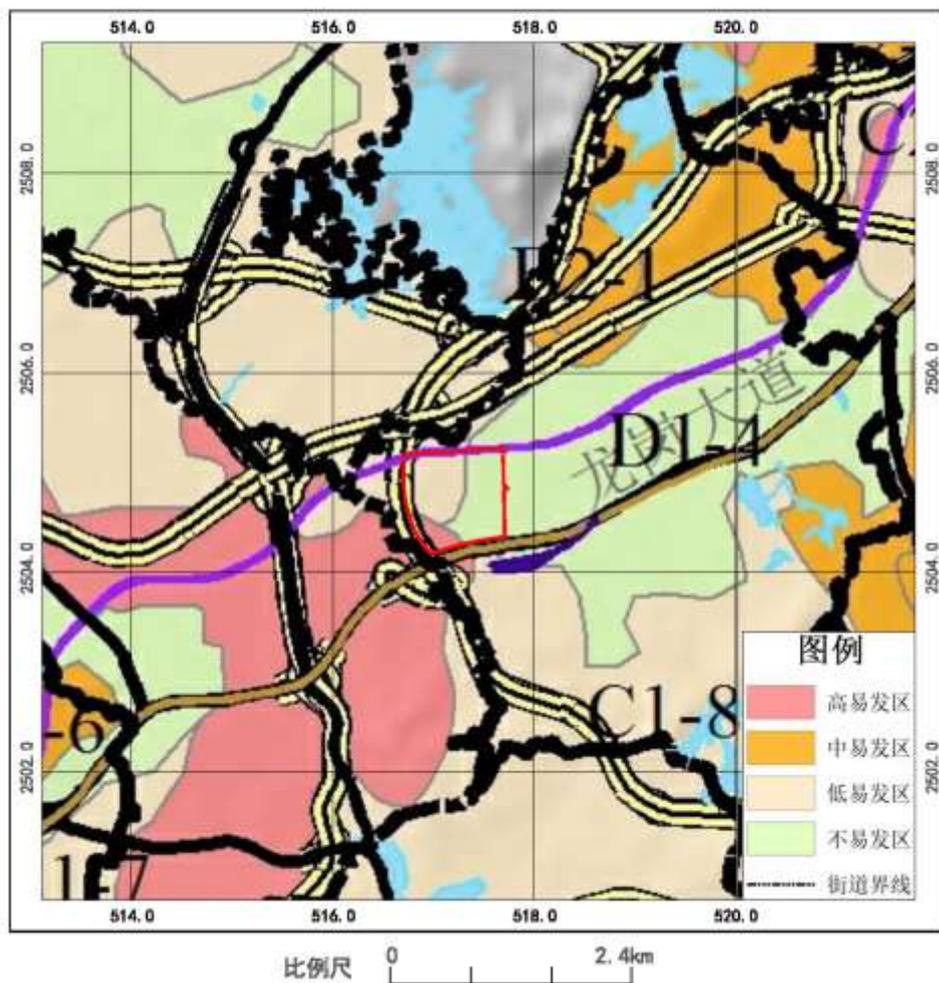
图0-1 地质灾害易发分区图

根据《深圳市地质灾害防治规划（2016~2025）》（2021年修订版），本次深圳市龙岗区横岗街道重点片区(六约社区深坑片区土地整备利益统筹项目)西南角部分区域位于坂田下雪-吉华-布吉龙岭西-罗岗东-南湾崩塌、滑坡地质灾害高易发区（A1-4），北侧部分区域位于平湖-南湾北崩塌、滑坡地质灾害低易发区（C1-6），东侧部分区域位于龙岗大道横岗一带地质灾害不易发区（D1-4），具体见图0-1。

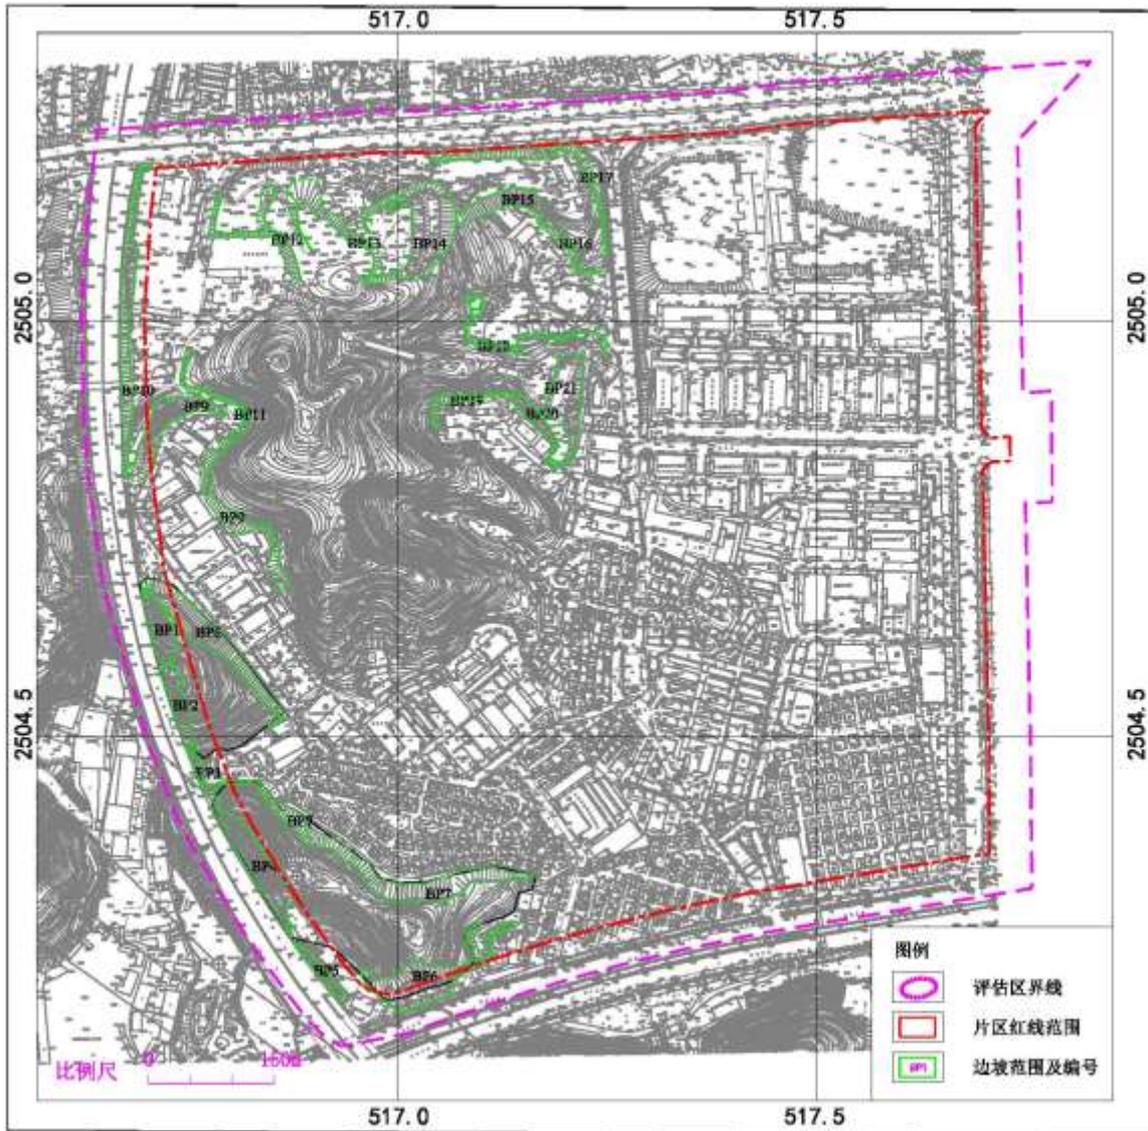
图 1-5 现状边坡平面分布图

受城市开发建设影响，片区内存在一定程度的人工切坡，本次主要划分为 21 段，边坡编号分别为 BP1~BP21，各段边坡的分布位置见图 1-5，边坡基本特征见表 1-1。

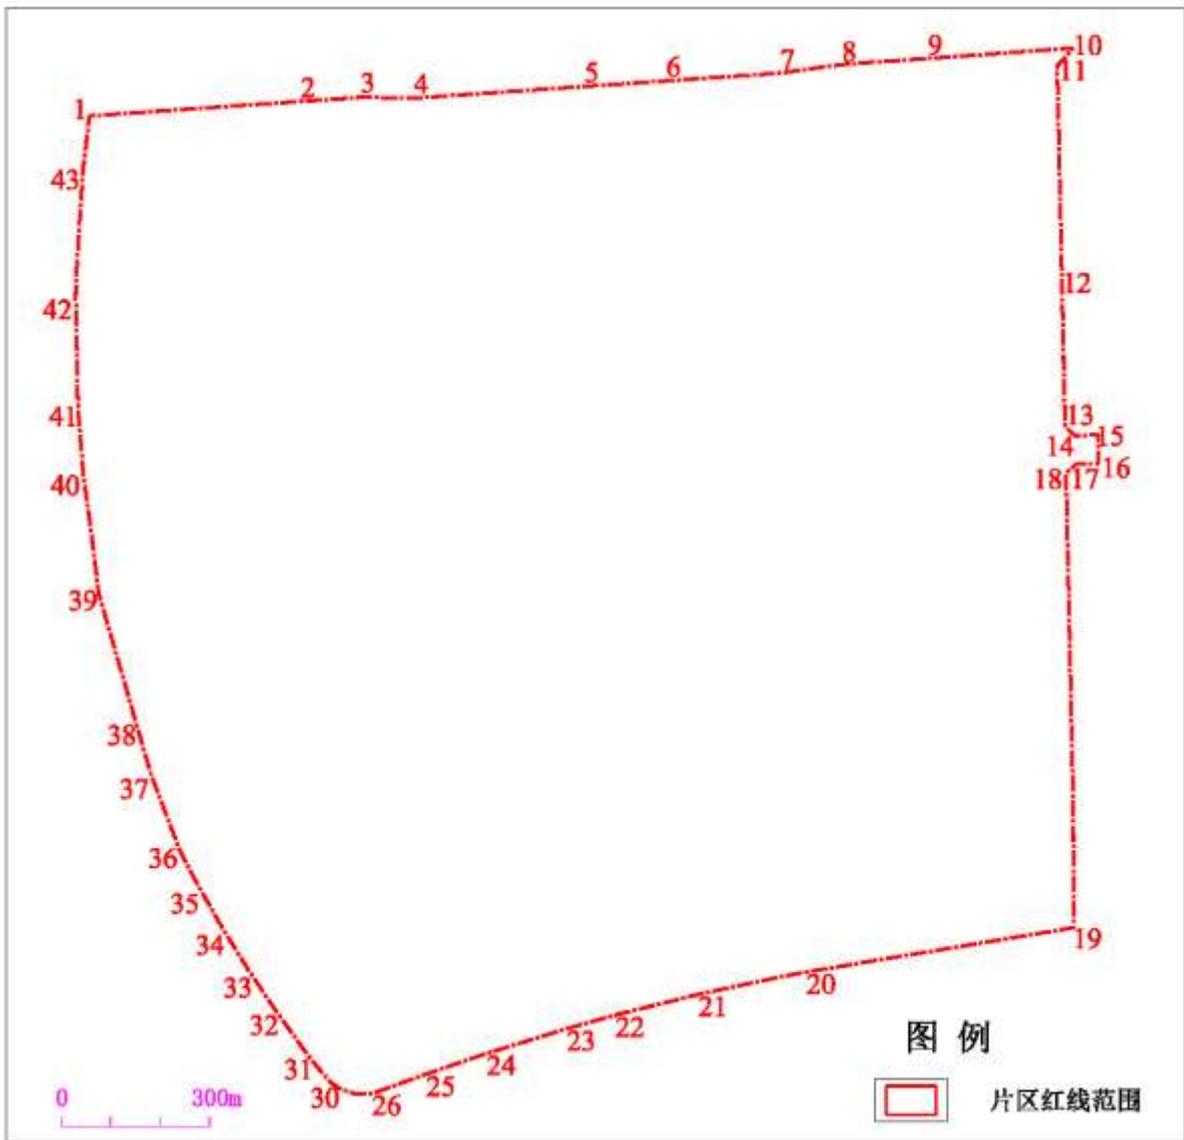
图 1-6 片区用地红线示意图

本次片区土地整备利益统筹项目规划面积为 89.19 公顷，约合 1338 亩，平面呈不规则多边形，主要由 43 个拐点组成，主要拐点坐标见图 1-6，表 1-2。

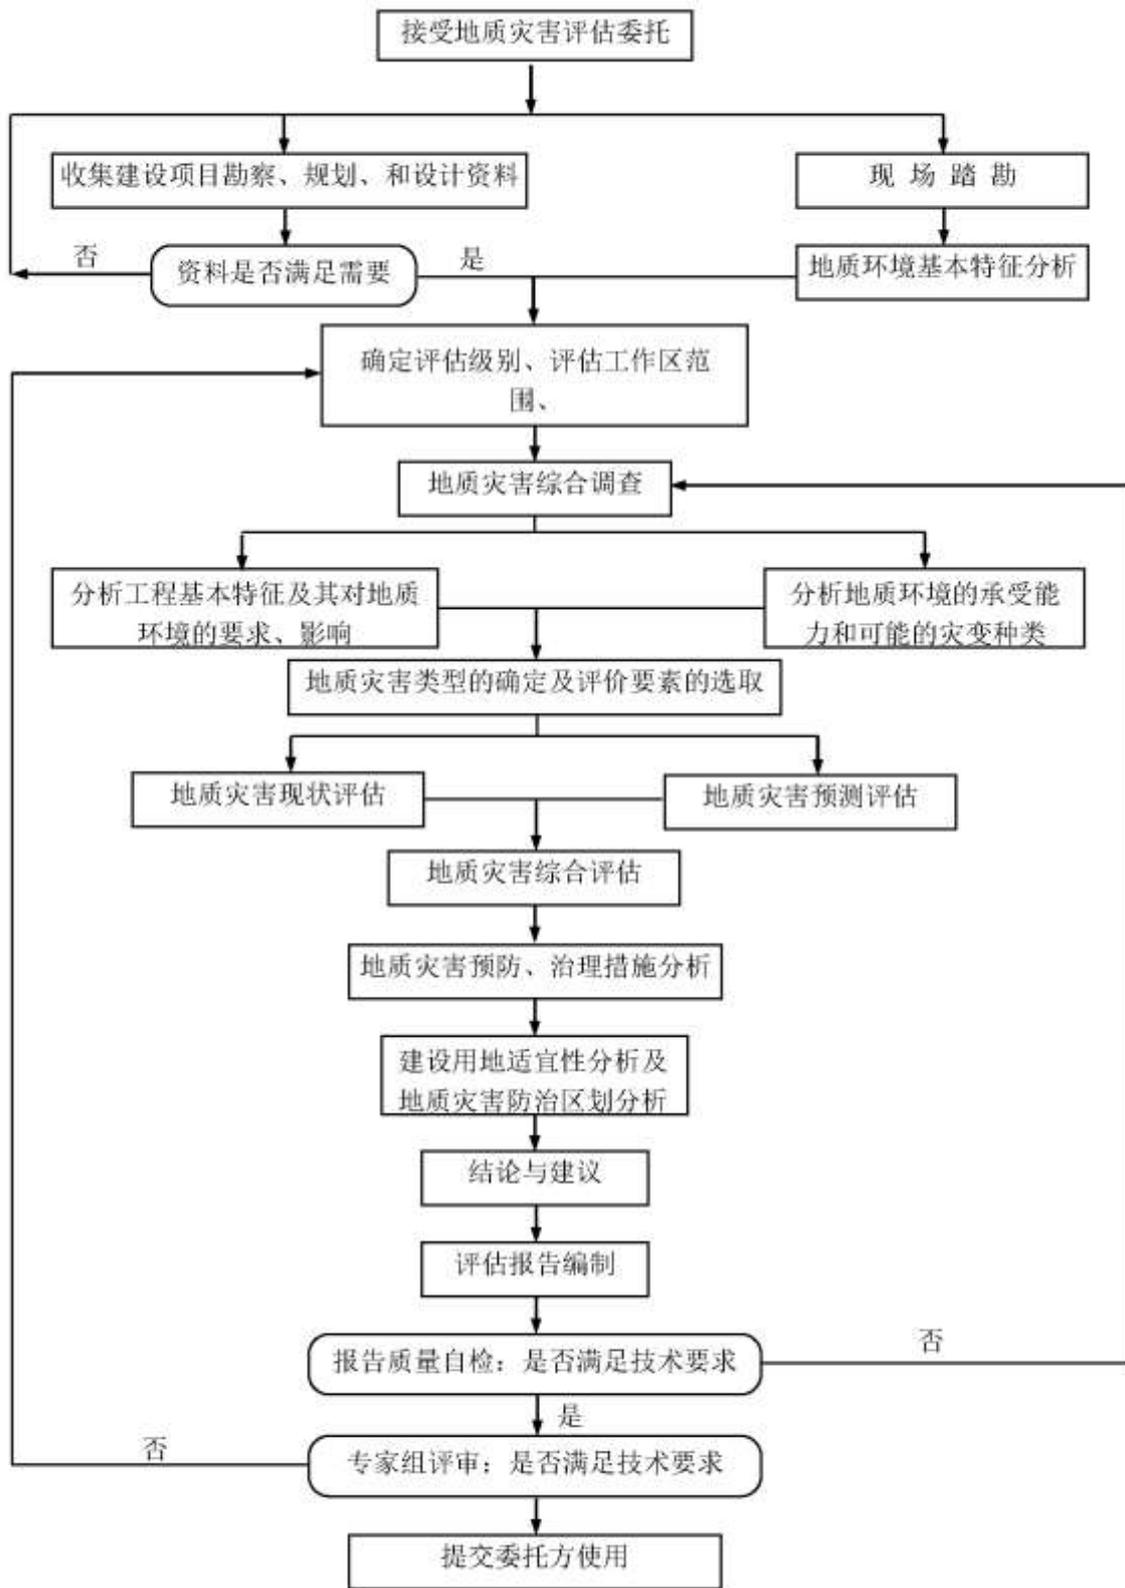
图 1-7 评估工作程序框图

2023年11月9日~2023年11月15日，我公司技术负责对本报告进行了内部初审，根据初审意见进一步完善修改补充了相关内容，修改完善后提交给专家评审，修改完善满足技术要求后交付委托方使用。

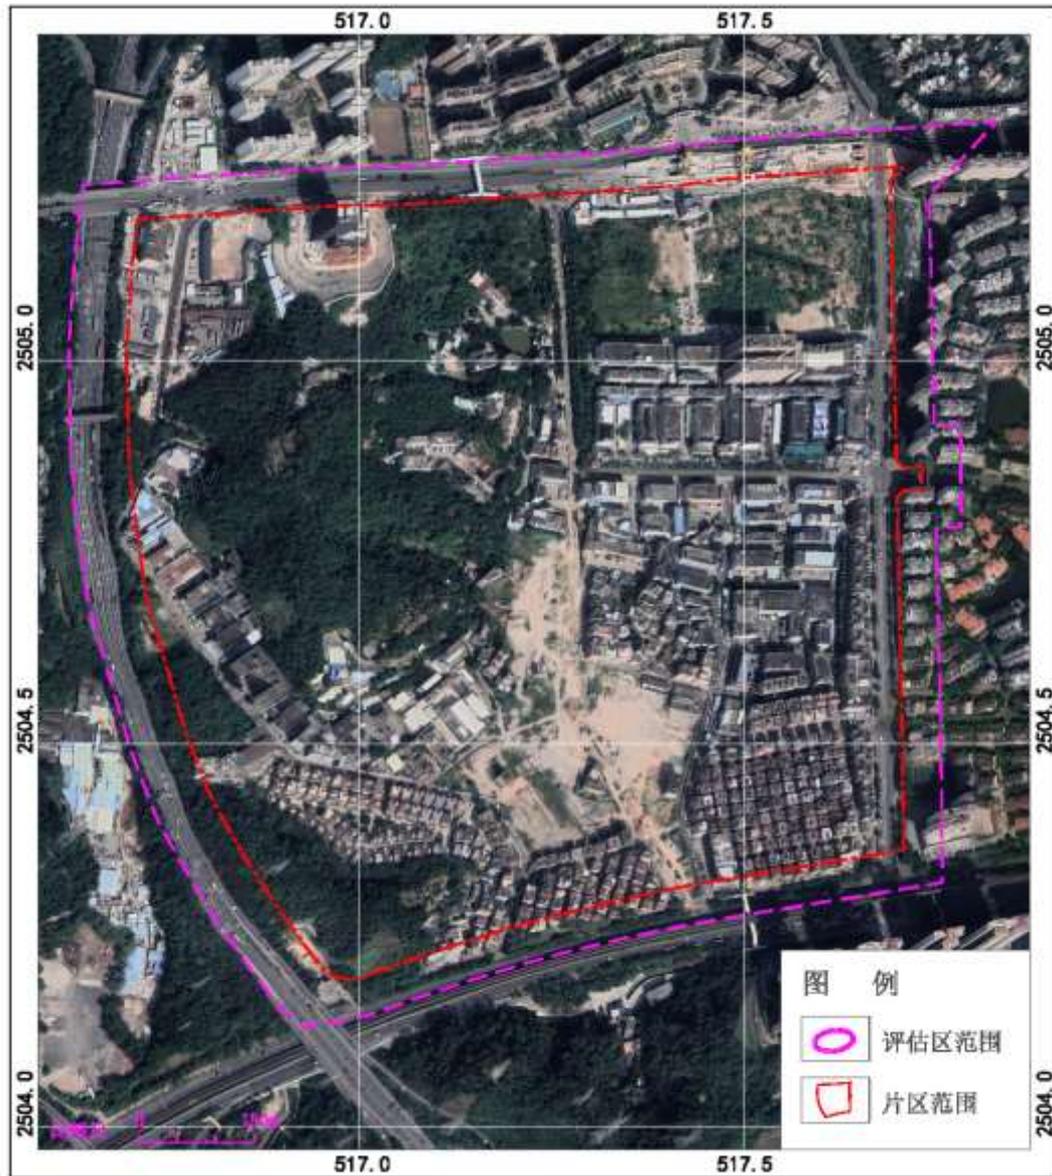
图 1-8 评估范围及高清影像图

考虑到片区西侧为自然山体，存在较多高挖方边坡，本次评估范围西侧外扩 80m（约 3 倍最大挖方边坡高度），北侧、东侧及南侧分别外扩不低于 50m，其中，南侧外扩至龙岗大道，东侧外扩至深峰路，北侧外扩至红棉路，外扩范围包含了西侧、南侧残丘坡顶，最终确定本

次评估区总面积为 112.21hm²，范围包括了本次评估可能引发的崩塌、滑坡、地面沉降等地质灾害可能影响到的全部范围，具体见图 1-8。

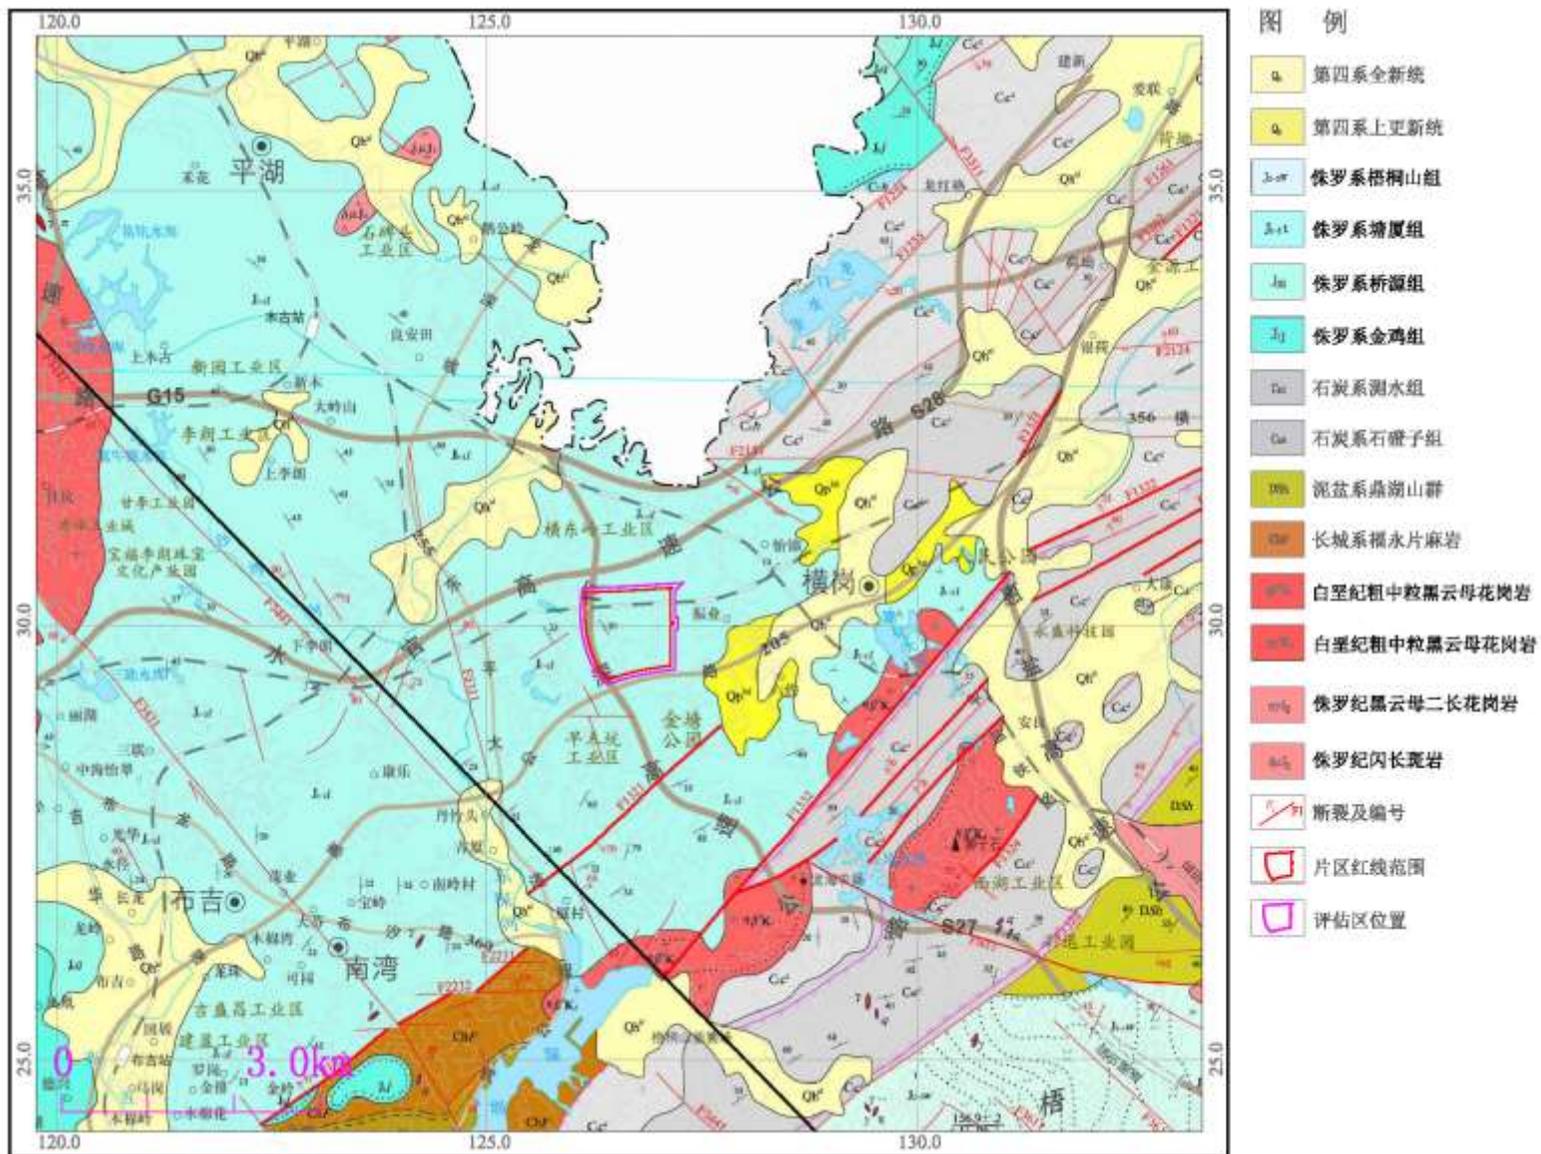
图 2-1 评估区区域地质图

深圳位于华南褶皱系的紫金—惠阳凹褶断束中。它是在加里东褶皱基底背景上发展起来的晚古生代凹陷, 而后被中、新生代构造叠加、改造, 因此构造图像比较复杂。区域构造以断裂为主, 对评估有一定影响的断裂主要有: 北东向深圳断裂带深圳断裂束企岭吓—九尾岭断裂组 (F1321)、三洲田水库断裂 (F1332), 北西向断裂有瓦铜山断裂 (F2151)、大芬断裂 (F3431)、丹竹头断裂 (F3441) 和高地断裂 (F5311), 具体见图 2-1。

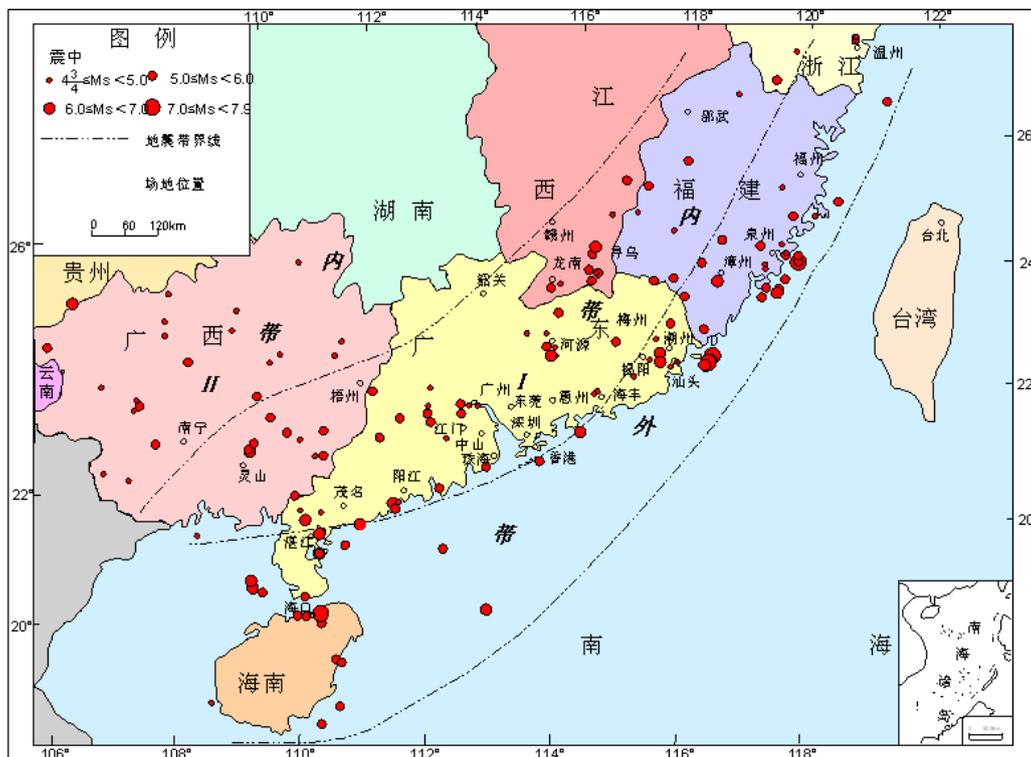
图 2-2 东南沿海地震震中分布图

评估区在区域上位于东南沿海地震活动带，历史上未发生过 7 级以上的强震。自 1067~1999 年，评估区外围 250km 范围内共记录到破坏性地震 30 次，主要分布在河源新丰江、珠江三角洲、海丰红海湾等地区。

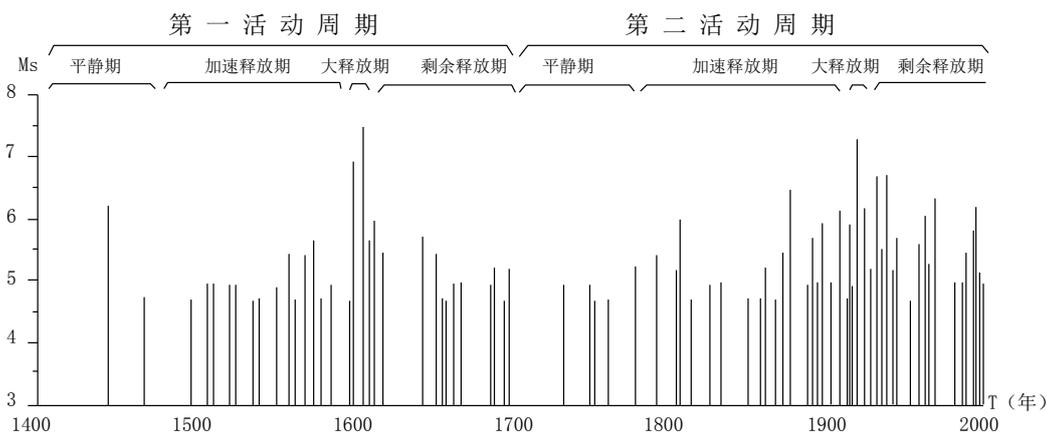
图 2-3 东南沿海地震带序列 M_s-T 图 ($M_s \geq 4 \frac{3}{4}$, 1400-1999)

东南沿海地震带与工程场地外围 250km 范围的 $M_s \geq 4\frac{3}{4}$ 级的地震序列 (图 2-3、2-4) 表明，两者地震活动在时间上具有明显的周期性，即以低潮期和高潮期交替出现为主要特征。自 1400 年以来明显存在着两个地震活动周期，即 1400 年至 1700 年为第一活动周期，1701 年至今为第二活动周期，每一活动周期都可以明显地划分成四个阶段，即平静阶段、加速释放阶段、大释放阶段和剩余释放阶段。1600~1605 年和 1918~1921 年分别为两个活动周期的高潮期，两者相距的时间与完整的第一活动周期所经历的时间相当一致，大约 310~320 年。目前，地震活动处于第二活动周期的剩余释放阶段，预计该活动周期将延续到 2015 年前后，

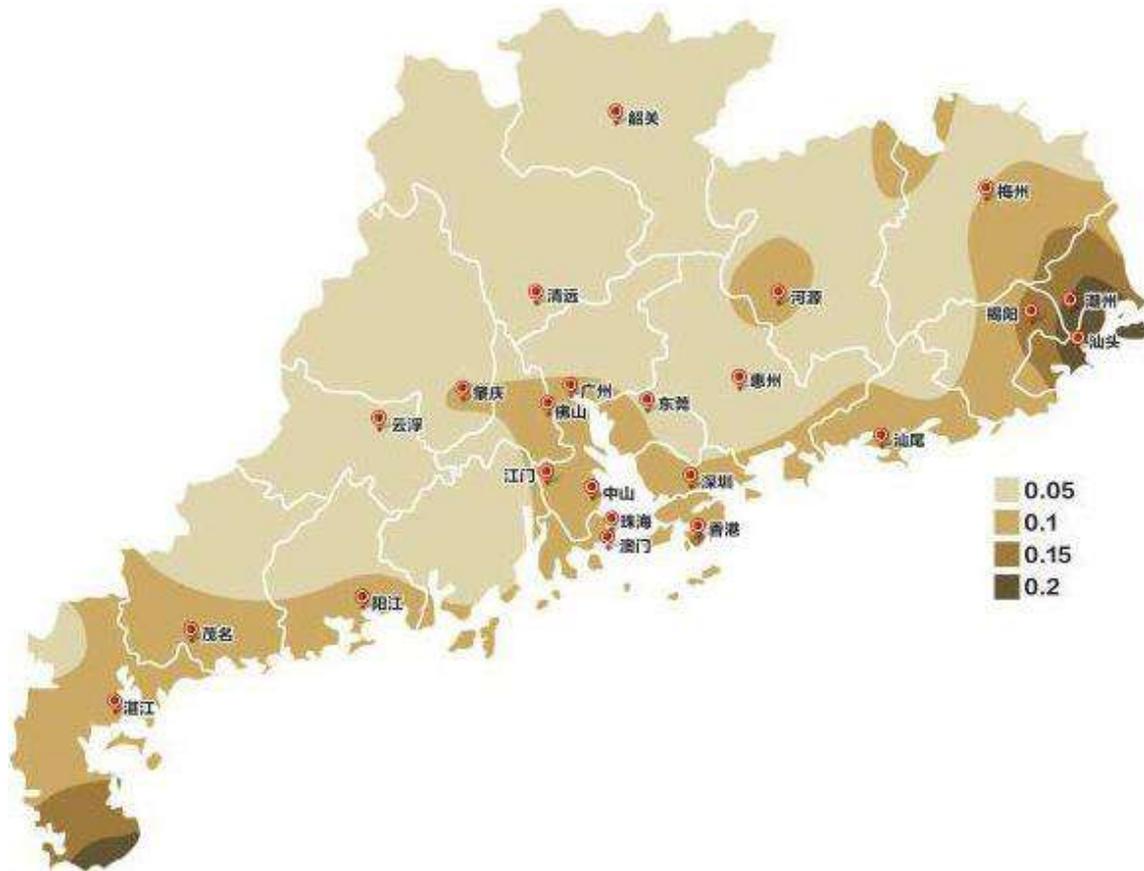
图 2-5 中国地震动参数区划图（2015 年版）（图例参数单位：g）

深圳市历史地震资料较少，已有的历史记载中未发生过震级大于 5 级的地震。根据《中国地震动参数区划图》(GB18306-2015) (见图 2-5) 和《深圳市地震烈度区划图》，工程区地

震动反应谱特征周期为 0.35s，地震动峰值加速度为 0.10g，按《建筑抗震设计规范》(GB 50011-2010)(2016 年版)的划分本区为地震基本烈度 VII 度区，区域地壳基本稳定。

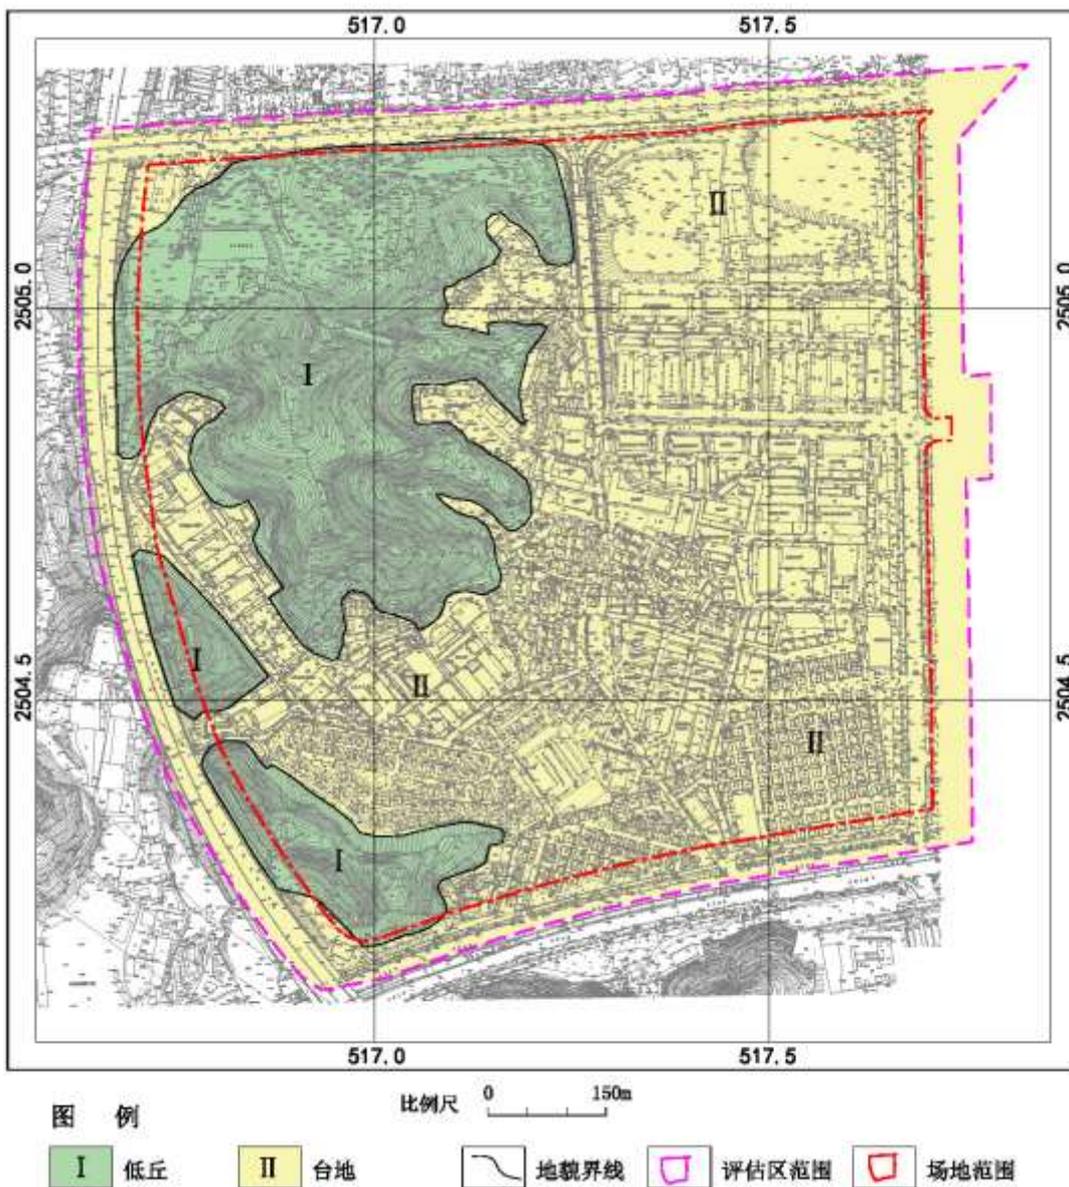
图 2-12 评估区地形地貌图

根据区域地质资料以及现场调查，评估区内原始地貌单元为丘陵和台地地貌，具体分布见图 2-12。区内地面标高为 42~122.5m，最大高差为 80.5m，最高点位于评估区北部残丘坡顶，最低点位于评估区南侧龙岗大道附近，地形坡度为 3~20°，现分别按丘陵和台地分述如下：

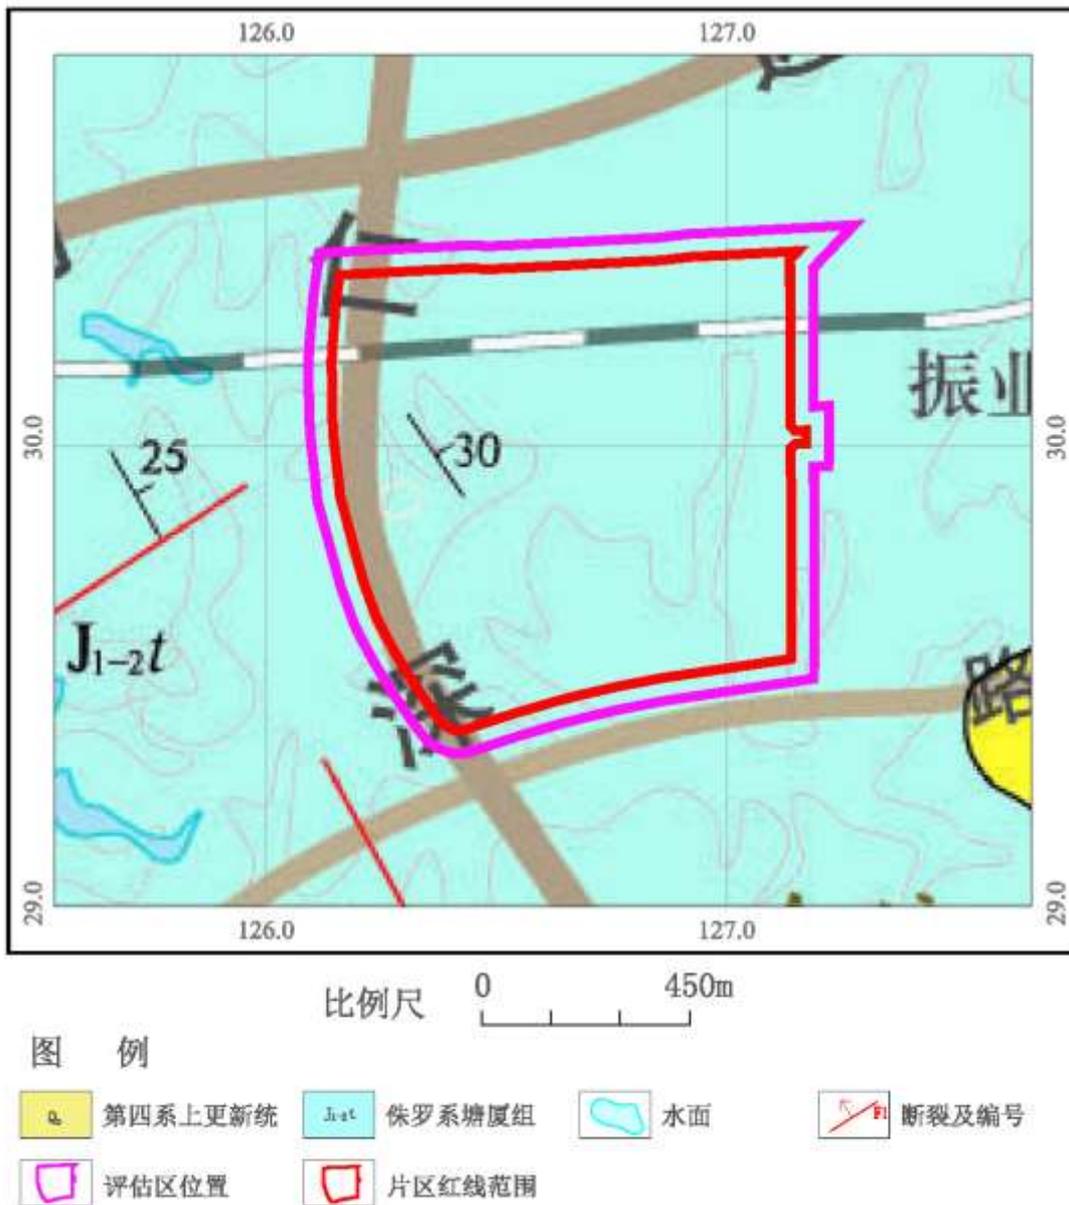
图 2-13 评估区地层分布图

综上所述，评估区地层分布较多，下伏基岩为层状构造，结构破碎，岩层倾角超过 10° 但不超过 45° ，岩土层厚度变化较大，对本次评估区规划建设影响较大，故综合判定评估区地层岩石条件复杂程度为中等。

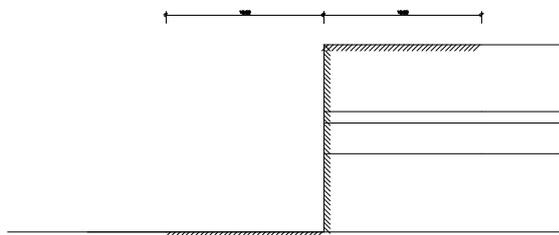
[计算简图]

计算项目1： 居住用地、商业用地基坑边坡正常工况下边坡稳定性计算

采用规范： 通用方法
 计算目标： 安全系数计算
 滑裂面形状： 圆弧滑动法
 地震烈度： 7 度
 水平地震系数： 0.100
 地震作用综合系数： 0.250
 地震作用重要性系数： 1.000
 地震力作用位置： 质心处
 水平加速度分布类型： 矩形

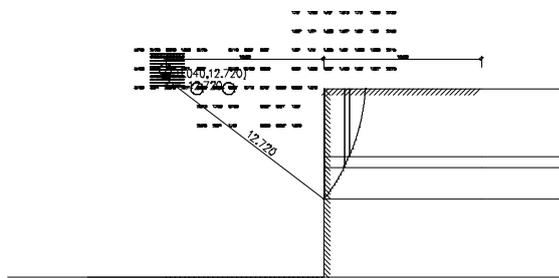
[计算结果图]

最不利滑动面:

滑动圆心 = (-0.040, 12.720) (m)

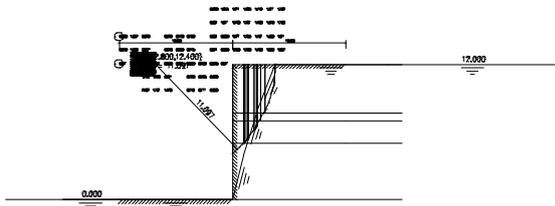
[计算结果图]

最不利滑动面:

滑动圆心 = (2.800, 12.400) (m)
 滑动半径 = 11.097 (m)
 滑动安全系数 = 0.572
 总的下滑力 = 315.378 (kN)
 总的抗滑力 = 192.711 (kN)
 土体部分下滑力 = 315.378 (kN)
 土体部分抗滑力 = 192.711 (kN)
 筋带在滑弧切向产生的抗滑力 = 0.000 (kN)
 筋带在滑弧法向产生的抗滑力 = 0.000 (kN)

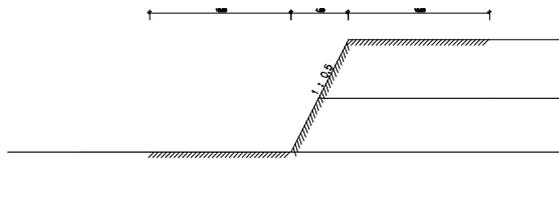
[计算简图]

计算项目3： 挖方边坡天然工况下边坡稳定性计算

- 采用规范: 通用方法
- 计算目标: 安全系数计算
- 滑裂面形状: 圆弧滑动法
- 地震烈度: 7 度
- 水平地震系数: 0.100
- 地震作用综合系数: 0.250
- 地震作用重要性系数: 1.000
- 地震力作用位置: 质心处
- 水平加速度分布类型: 矩形

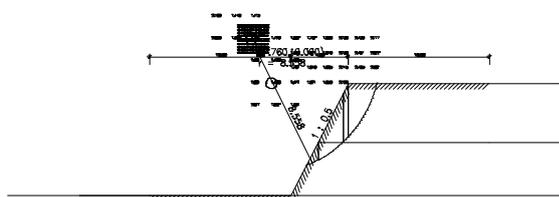
[计算结果图]

最不利滑动面:

滑动圆心 = (7.760, 10.000) (m)
 滑动半径 = 8.558(m)
 滑动安全系数 = 1.045
 总的下滑力 = 139.936(kN)
 总的抗滑力 = 231.821(kN)
 土体部分下滑力 = 139.936(kN)
 土体部分抗滑力 = 231.821(kN)
 筋带在滑弧切向产生的抗滑力 = 0.000(kN)
 筋带在滑弧法向产生的抗滑力 = 0.000(kN)
