龙岗园山深圳市安洁高空清洁服务有限公司 “12·25”一般高处坠落重伤事故 调查报告

2023年12月25日14时17分许，深圳市龙岗区园山街道雍悦华府小区3号楼发生一起高处坠落事故，造成1人重伤，直接经济损失待统计。

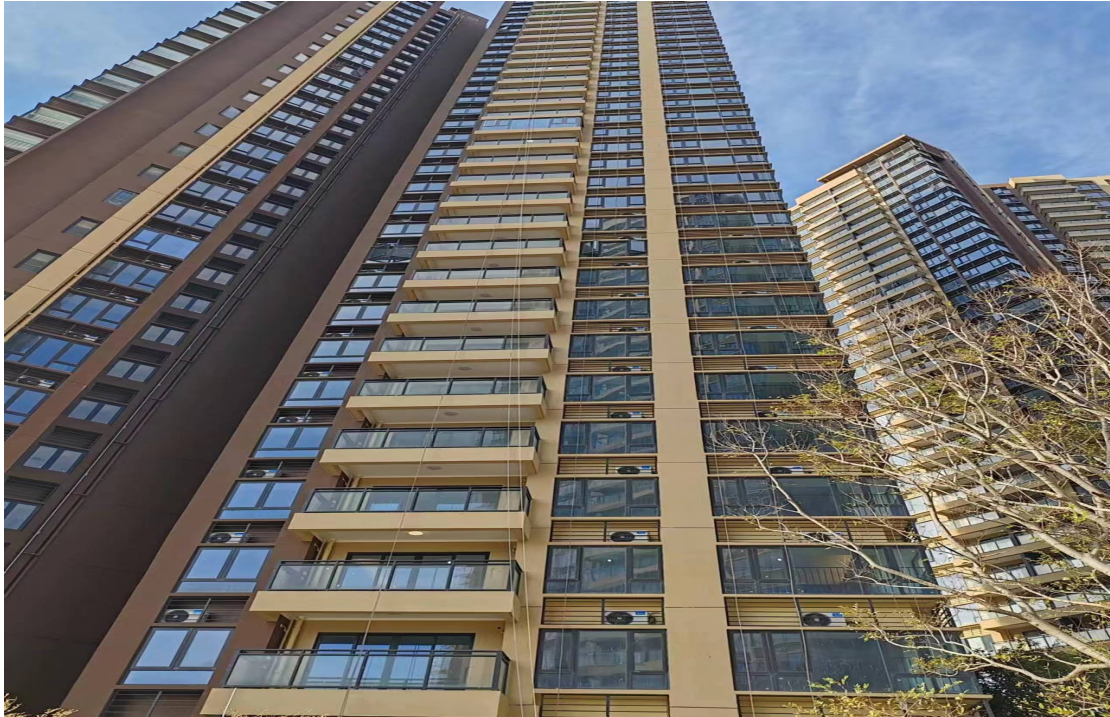
2023年12月25日13时许，清洁工人廖某明、汤某阳（伤者）、白某元到雍悦华府小区3号楼进行外墙清洗作业，三人从雍悦华府小区3号楼顶楼（32楼）使用单人吊板、水管和保洁工具自上而下清洗外墙和外窗上的污渍。廖某明、汤某阳、白某元先用水管向外墙窗户上浇水，然后使用保洁工具清理污渍。14时17分许，廖某明、白某元外墙清洗至8楼到9楼中间位置，汤某阳清洗至10楼时，汤某阳使用的单人吊板工作绳断裂，汤某阳沿着柔性导轨面向空中向地面坠落，坠落过程中断裂的工作绳和水管互相缠绕在汤某阳的背后，单人吊板坠落保护系统柔性导轨上的自锁器随着缠绕的断裂工作绳和水管下滑，直至汤某阳坠落至一楼地面受伤。

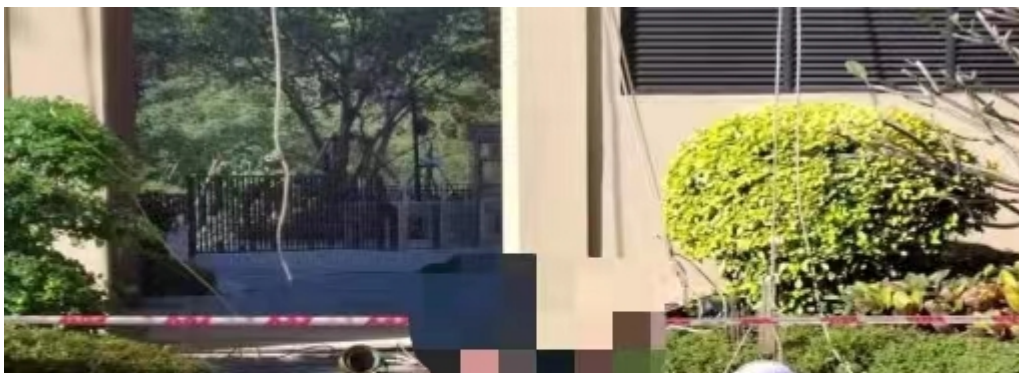
（二）高处作业工具使用情况。涉事座板式单人吊具有挂点装置、悬吊下降系统和坠落保护系统，经现场勘查，可见由挂点装置沿作业面敷设工作绳和柔性导轨，柔性导轨上设置自锁器，汤某阳穿戴的坠落悬挂安全带与安全短绳连接，安全短绳系挂在自锁器上，自锁器在汤某阳坠落过程中未动作。

（一）高处作业工具情况。高处作业的下降工具采用座板式单人吊具，深圳市安洁高空清洁服务有限公司提供，座板式单人吊具由挂点装置、悬吊下降系统和坠落保护系统组成。悬吊下降系统由工作绳、下降器、连接器、坐板装置组成。坠落保护系统由柔性导轨（生命绳）、自锁器、坠落悬挂安全带、安全短绳组成。悬吊下降系统的工作绳固定在挂点装置上，沿作业面敷设，下降器（八字扣）安装在工作绳上，坐板通过连接器连接在下降器上。坠落保护系统的柔性导轨固定在挂点装置上，柔性导轨上设置自锁器，作业人员穿戴的坠落悬挂安全带经连接器将安全短绳系挂在自锁器上。

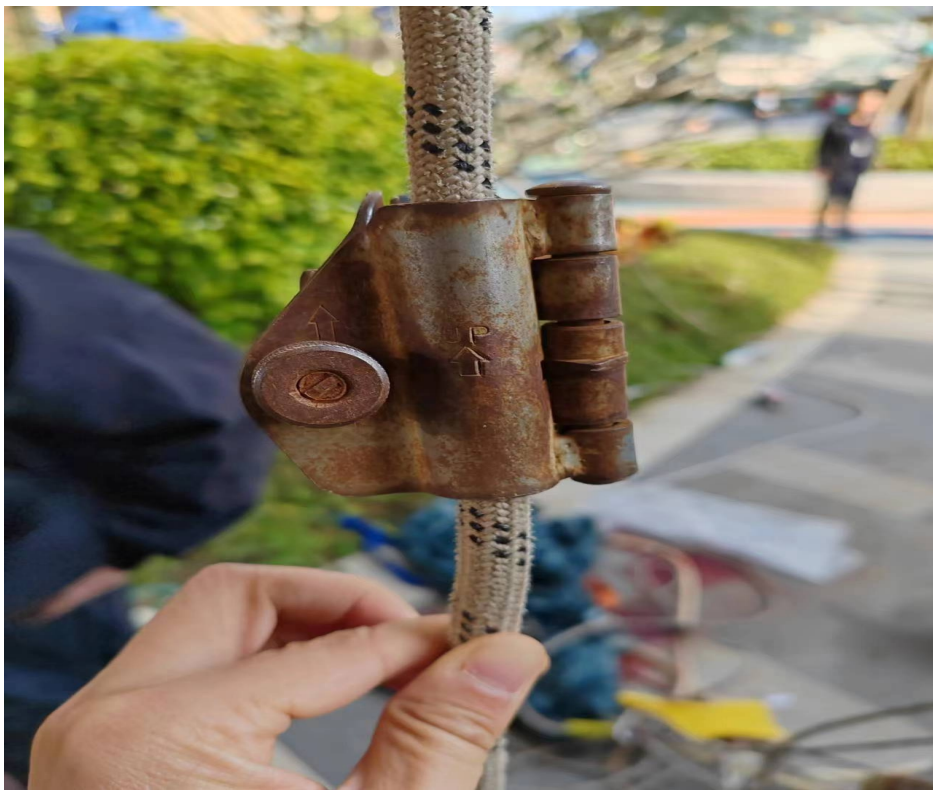
（三）自锁器的构造和作用。自锁器材质为铁质，是带有自锁装置的锁具。人体坠落时，能立即自动锁定在柔性导轨上，防止坠落。自锁器由连接板、绳索滑轮、绳索轨道槽、卡板牙等组成，人员在坠落过程中产生的下坠力作用下带动连接板，通过连接板带动卡板牙，卡板牙卡住穿过绳索轨道槽内柔性导轨，从而防止继续下滑。

2. 汤某阳违章作业，使用座板式单人吊具不当，固定在生命绳上的自锁器位于汤某阳作业面的下方，自锁器连接的安全短绳未高挂低用，汤某阳坠落产生的下坠力无法带动连接板动作，连接板无法带动卡板牙卡住穿过绳索轨道槽内的生命绳。

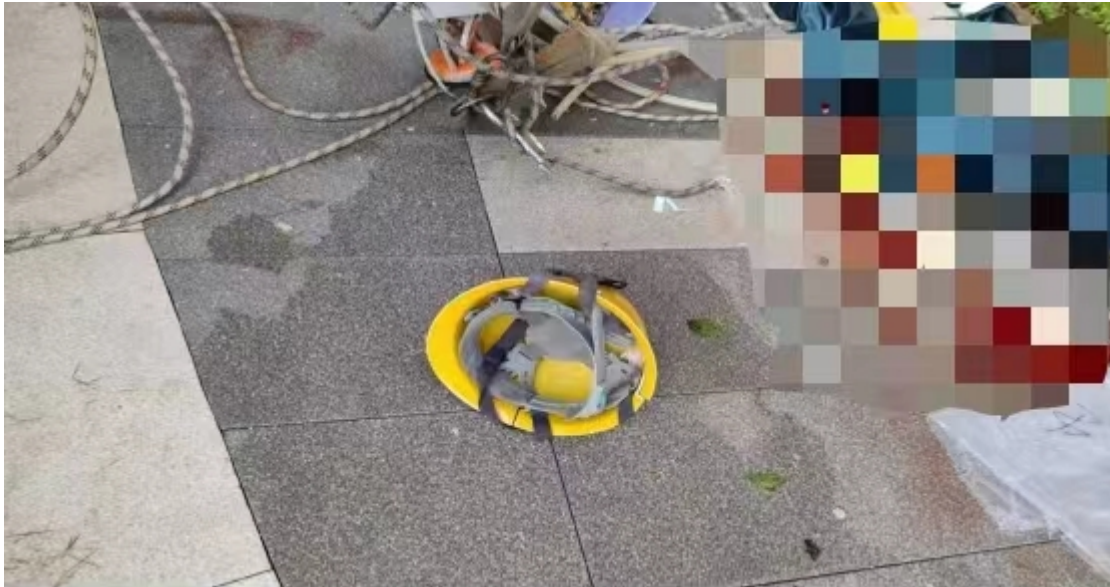
（四）劳动防护用品情况。事发时汤某阳佩戴使用劳动防护用品（安全帽），经现场勘查，掉落地面的安全帽被损坏摔裂。

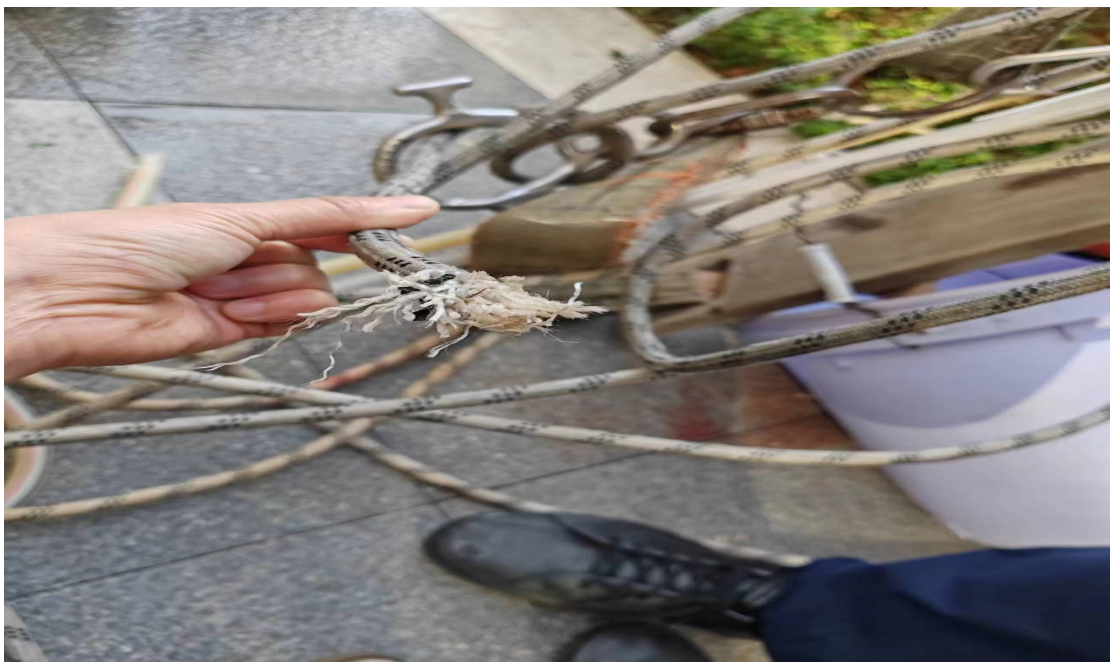
(五) 工作绳检测情况。深圳市龙岗区园山街道办事处委托深圳市一通检测技术有限公司对涉事工作绳的拉力进行检测，检测结果：符合要求。

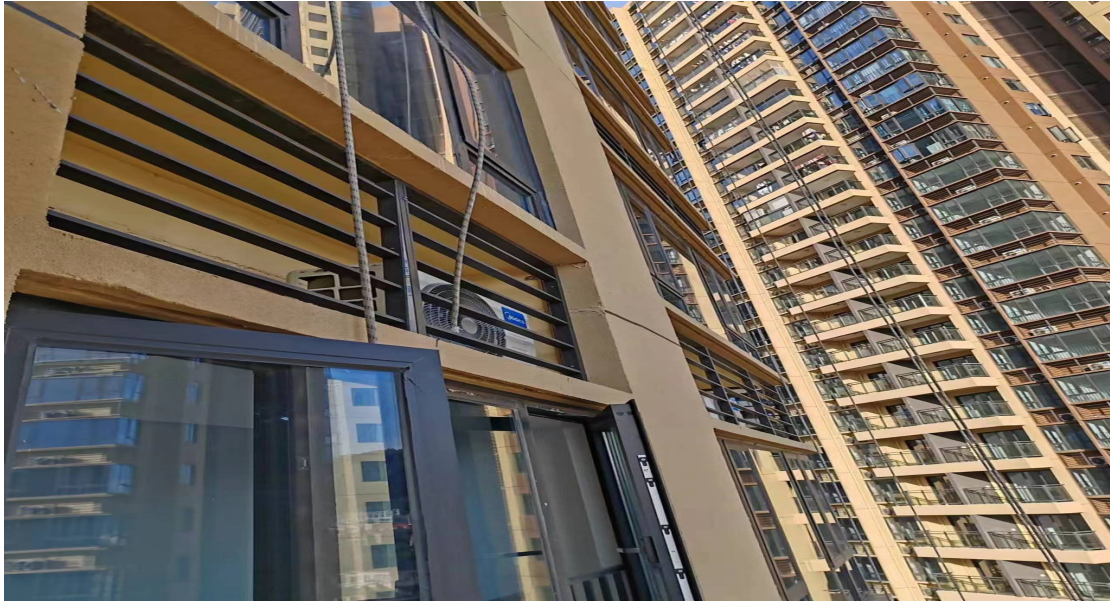
(六) 现场勘查情况。视频显示，汤某阳作业时，连接坠落悬挂安全带的安全短绳系挂在自锁器上；工作绳在 10 楼窗檐位置断裂；自锁器完好无破损，经现场测试有效；汤某阳坠落高度约 33m。

(九) 事发时情况分析。汤某阳使用座板式单人吊具清洗外墙和外窗玻璃过程中，左右摆动，工作绳与10楼窗檐摩擦断裂，自锁器和安全短绳位于汤某阳作业面的下方未起到保护作用。
