龙岗宝龙深圳市宏利包装有限公司“4·30”

一般机械伤害死亡事故调查报告

龙岗区政府事故调查组

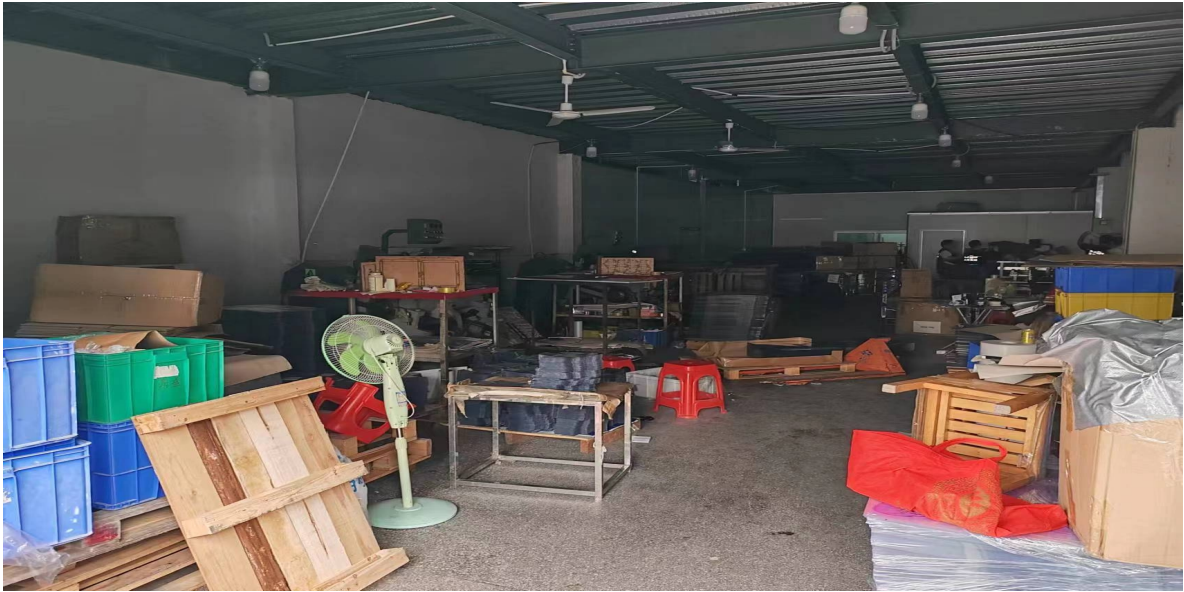
生产经营场地情况

深圳市宏利包装有限公司是一家以从事纸制品、吸塑为主的包装加工企业，厂房生产面积约300 m²，主要机械设备平压压痕切线机，共2台平压压痕切线机。生产车间分为平压压痕切线机

生产区、物料堆放区、包装区、办公辅助区等。

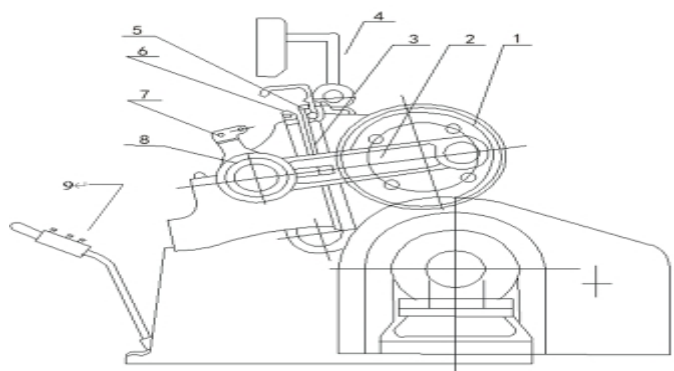
压痕机结构图

(二) 平压压痕切线机主要结构说明。1.机座部分。机座中部是大平板，机座主轴两端装有带偏心轴的大齿轮用来牵动连杆驱使压架作往复摇摆运动来进行压制工作，机座右前面装有操纵

杆。2.电磁离合传动机构。传动轴上装有盘式电磁离合器，通过电磁离合器吸合、脱开的机械动作，控制传动轴的运动或制动，传动轴轴端设置为方头结构。3.电器控制部分。电源进线及电器箱置于机座背部，电器控制箱置于机座上面，装有记数机构、延时机构，操纵杆上装有控制按钮：启动、压切、停止。

(四) 平压压痕切线机闷车故障排除方法。根据平压压痕切线机使用说明书，正在压切吸塑片材时，连杆在死点处，压架突然停止不动，三角皮带打滑或电机停转，发生闷车故障，首先应将电源切断，用扳手套入传动轴方形轴端，人力搬转手动蜗杆，然后采取人力驱动，强行打开压架。

(五) 平压压痕切线机事发时情况。根据现场勘查，平压压痕切线机未切断电源，脚踏板开关失效，离开脚踏板开关后，机器仍存于运行状态，“校车 ↔ 工作”模式控制开关指向“工作”模式，未将“校车 ↔ 工作”模式控制开关切换到校车模式，在排除闷车故障过程中，人力搬转手动蜗杆，打开压架后，故障排除，电磁离合器吸合电机启动带动蜗杆转动将虞彬卷起。

2.安全防护装置失效。平压压痕切线机操作区域脚踏板开关失效，未能起到人离机停的防护作用，闷车故障解除后，电磁离合器吸合电机启动后带动蜗杆转动。

(三)深圳市宏利包装有限公司要排查所有的生产设备,停止使用不符合安全标准的生产设备,排除故障,恢复安全防护装置,完善生产设备的本质安全性能,并且要立即制定平压压痕切线机安全生产规章制度和操作规程,建立平压压痕切线机技术档案,同时要对平压压痕切线机的操作人员进行专业的培训并考核。
