# 宝龙街道马鞍岭环境整治工程 水土保持设施验收报告

建设单位：深圳市龙岗区住房和建设局

编制单位：深圳市综合交通与市政工程设计研究总院有限公司

2025 年 8 月

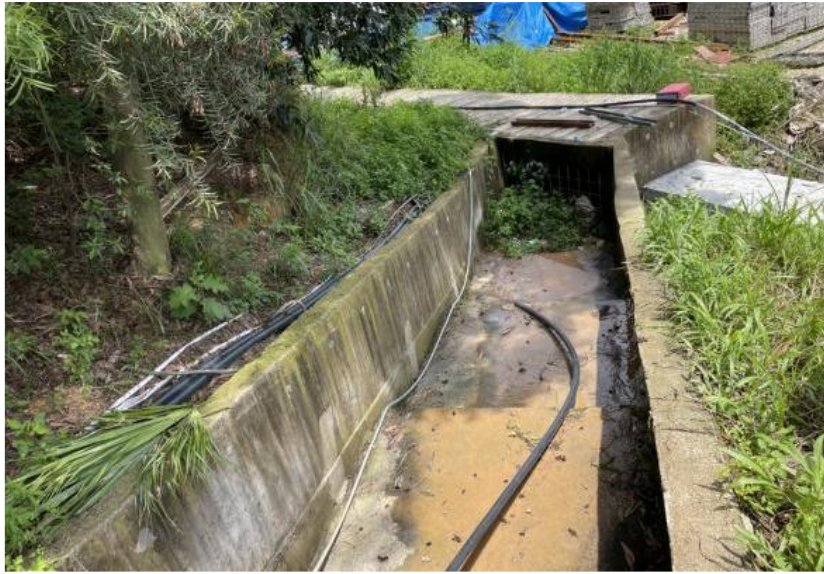
场地北侧 **2.0×1.5m** 排水沟

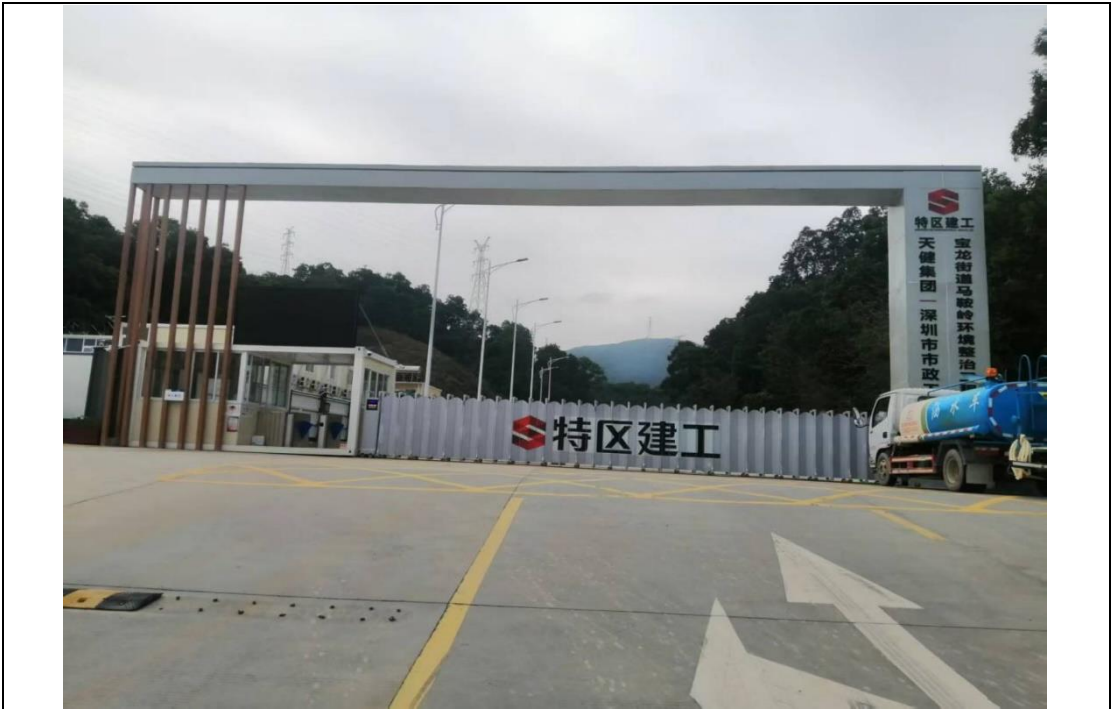
施工期现场大门照片
