龙岗园山深圳市嘉益盛塑胶制品有限公司 “9·17”一般机械伤害重伤事故 调查报告

2025年9月17日10时33分，位于深圳市龙岗区园山街道安良社区油甘园路*号深圳市嘉益盛塑胶制品有限公司发生一起机械伤害事故，造成1人重伤。

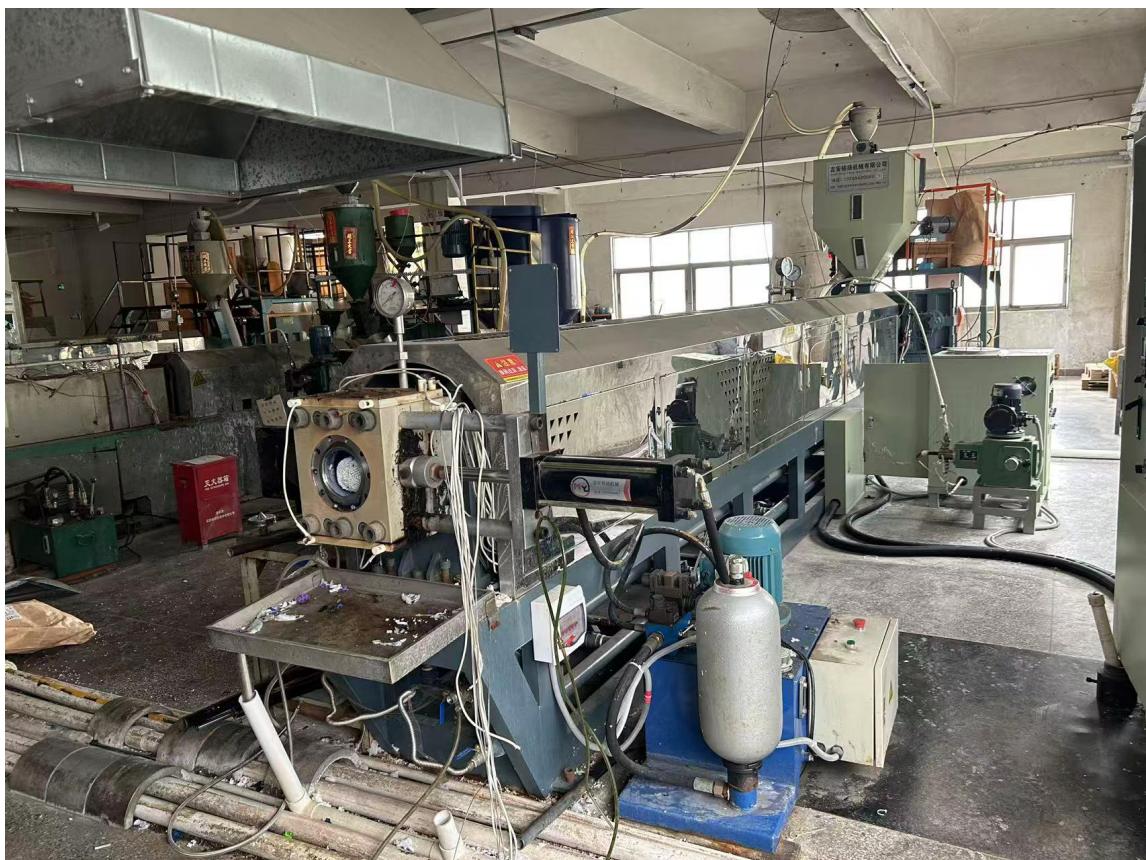
深圳市嘉益盛塑胶制品有限公司，成立于 2002 年 11 月 18 日，有限责任公司；法定代表人为林某；注册资本：50 万元人民币；统一社会信用代码：91***75T；注册地址：深圳市龙岗区园山街道安良社区油甘园路*号；经营范围：包括塑胶棉条、塑胶护边、水果网的生产加工。该公司目前有员工 18 人，生产车间为发泡车间、分切车间、包装车间、仓库。经查，公司设置了安全管理机构，配备了兼职安全生产管理人员，并通过安全生产知识和管理能力考核。二楼发泡车间共 4 台珍珠棉发泡机，其中一台为珍珠棉发泡机异型（120 型）。

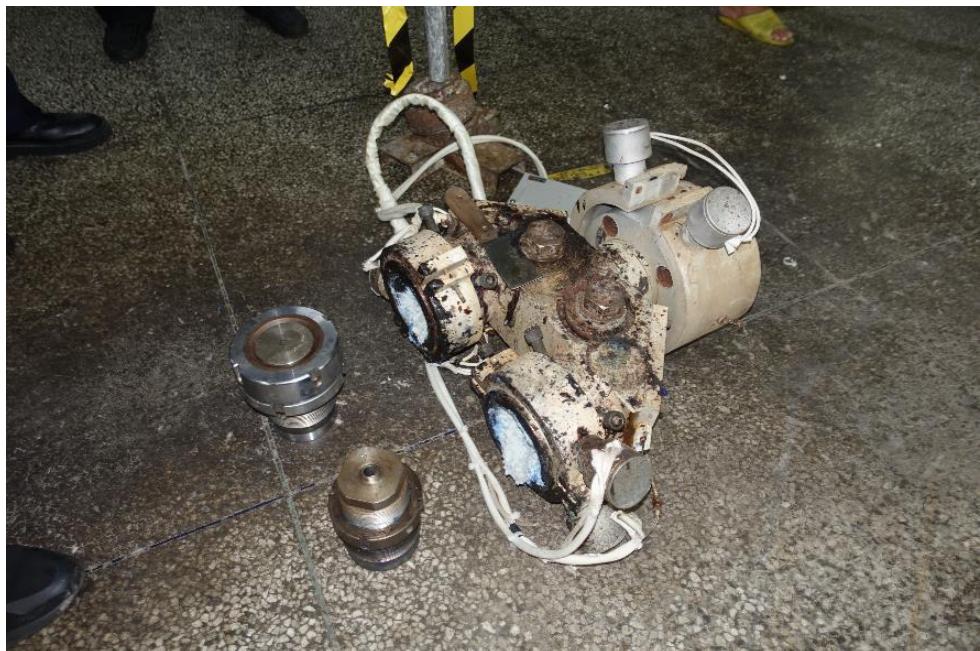
涉事设备的分流器放在地面上，测得分流器和2个口模的总重量为114.9kg，其输入口部位留有10个断裂的螺栓，对应模体的输出口法兰上也有10个断裂的螺栓，所有螺栓的断面均呈暗灰色，没有金属光泽，未见严重氧化锈蚀的陈旧部位。把模体一侧的10个螺栓全部拆下，均为内六角螺栓，螺栓头处有钢印标识“品牌为IHUAI，等级为12.9级”。

(3) 经扫描电镜分析,10个螺栓的断口均为韧窝型的断裂形貌,未发现有解理断裂的形貌,未见有其他夹杂物,说明10个螺栓发生了韧性断裂。

涉事设备分流器与模体连接的 10 个螺栓由于长期受挤出力而发生颈缩，属于疲劳失效现象，事发时涉事人员站在涉事设备的分流器出料口正面清理挤出的发泡塑料，10 个螺栓在挤出力的作用下同时韧性断裂，分流器向前飞出，打击到伤者郑某，引发本次事故。

（二）坚持问题导向，扎实开展各作业岗位风险辨识工作，进一步评估生产工艺与故障排除作业的操作规程和标准规范执行情况，做好问题整改，优化作业流程，安全确认无遗漏；加强操作人员安全管理，增强规范作业的自觉性，打通安全管理的“最后一公里”。

（三）加强员工安全教育培训工作，扎实提高员工的安全意识，增强员工安全素养，结合其作业环境、设备性能、生产工艺、故障排除等方面的实际情况，根据可能产生的相关危险及危险发生的概率，开展经常性安全教育培训，深入浅出，确保员工真正的掌握本岗位的安全操作技能和安全防范措施，树牢安全生产理念。
