# 龙岗坪地深圳市京泉华智能电气有限公司 “11·8”一般爆燃事故调查报告

2023年11月8日19时30分许，位于深圳市龙岗区坪地街道的深圳市京泉华智能电气有限公司发生一起爆燃事故，造成1人重伤，直接经济损失待统计。

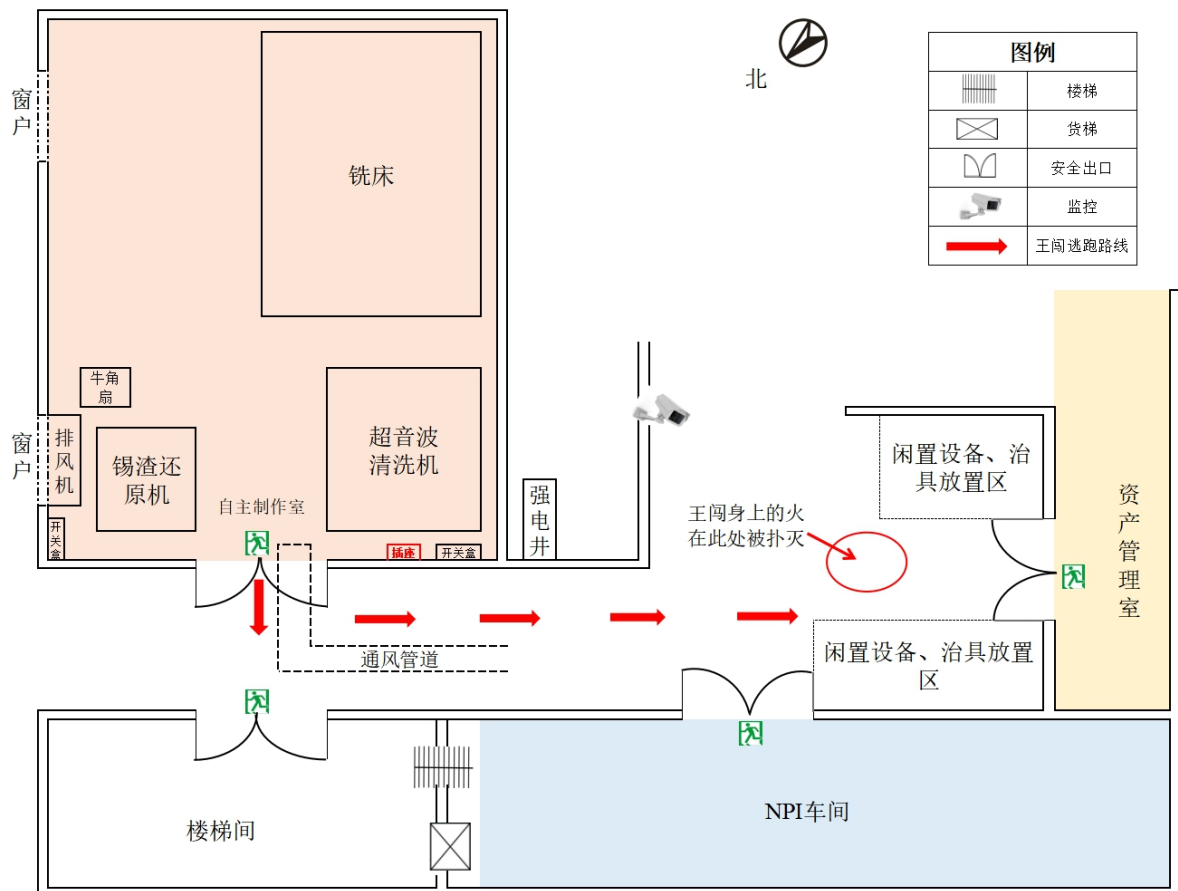
图 4 自主制作室及周边平面布局示意图

事发地点位于 4 栋厂房 9 楼自主制作室，房间内有 1 台超声波清洗机、1 台铣床、1 台锡渣还原机，以及 1 台牛角扇、1 台排风机、2 扇窗户、2 个电气开关盒，涉事设备为超声波清洗机。自主制作室对面是楼梯间，出房间左转同楼层就近左边有一个强电井，右边是 NPI 车间，对面是资产管理室。自主制作室及周边平面布局图见图 4。
