# 龙岗南湾深圳国际综合物流枢纽中心 项目（C2）一标段“3·4”一般 机械伤害死亡事故调查报告

2026年3月4日14时38分许，深圳市龙岗区南湾街道下李朗社区深圳国际综合物流枢纽中心（C2）一标段项目发生一起机械伤害事故，造成1人死亡，直接经济损失200万元。

经调查认定，龙岗南湾深圳国际综合物流枢纽中心项目(C2)一标段“3·4”一般机械伤害事故是一起因施工人员违章作业，施工单位安全生产主体责任不落实，现场安全管理不到位，监理单位疏于监理造成的生产安全责任事故<sup>1</sup>，且存在瞒报事故情形。

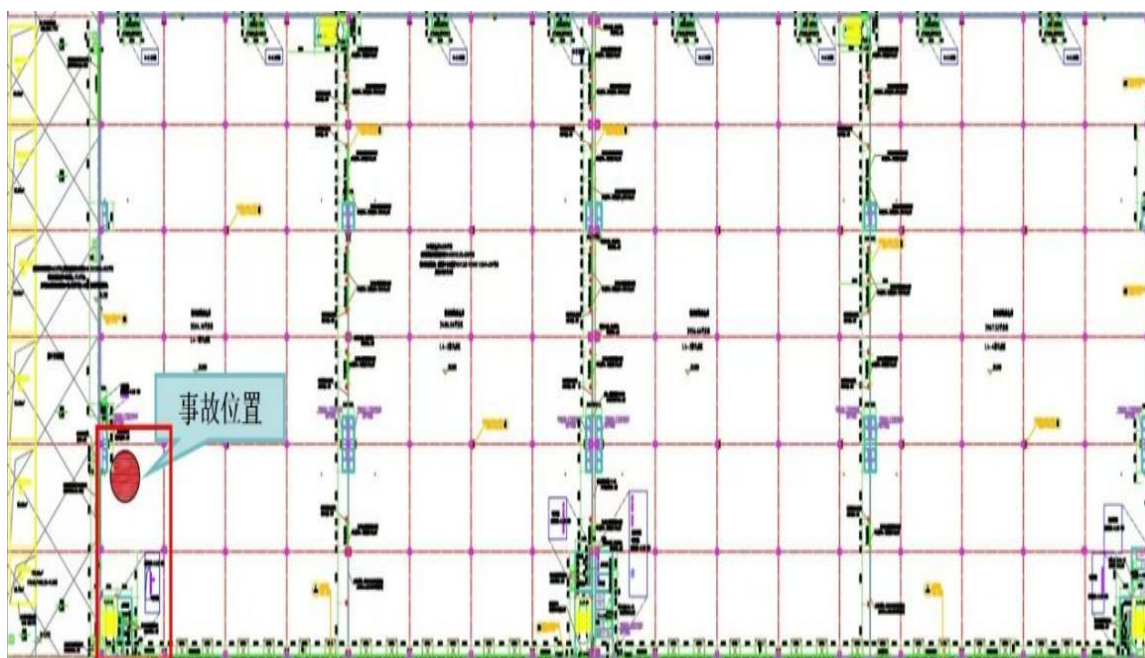
图 3： 5#物流仓库整体平面图

涉事消防工程包括 1#、4#、5#、8#、9#、12#物流仓库，P1 和 P3 坡道，T1、T4、T5 运输通道施工图纸中消防系统的施工安装和调试，包括室内消火栓系统、室外消火栓系统、自动喷水灭火系统、火灾自动报警系统（空气采样系统）、防排烟系统、气体灭火系统、防火门监控系统、电气火灾监控系统、消防电源监控系统、防火卷帘及挡烟垂壁系统、应急疏散照明系统等，事故发生在 5#物流仓库 4 层 5-C 与 5-2 轴交叉位置（见图 3）。
