宝龙街道马鞍岭环境整治工程 水土保持监测总结报告

监测单位: 深圳市水务规划设计院股份有限公司

2025 年 7 月

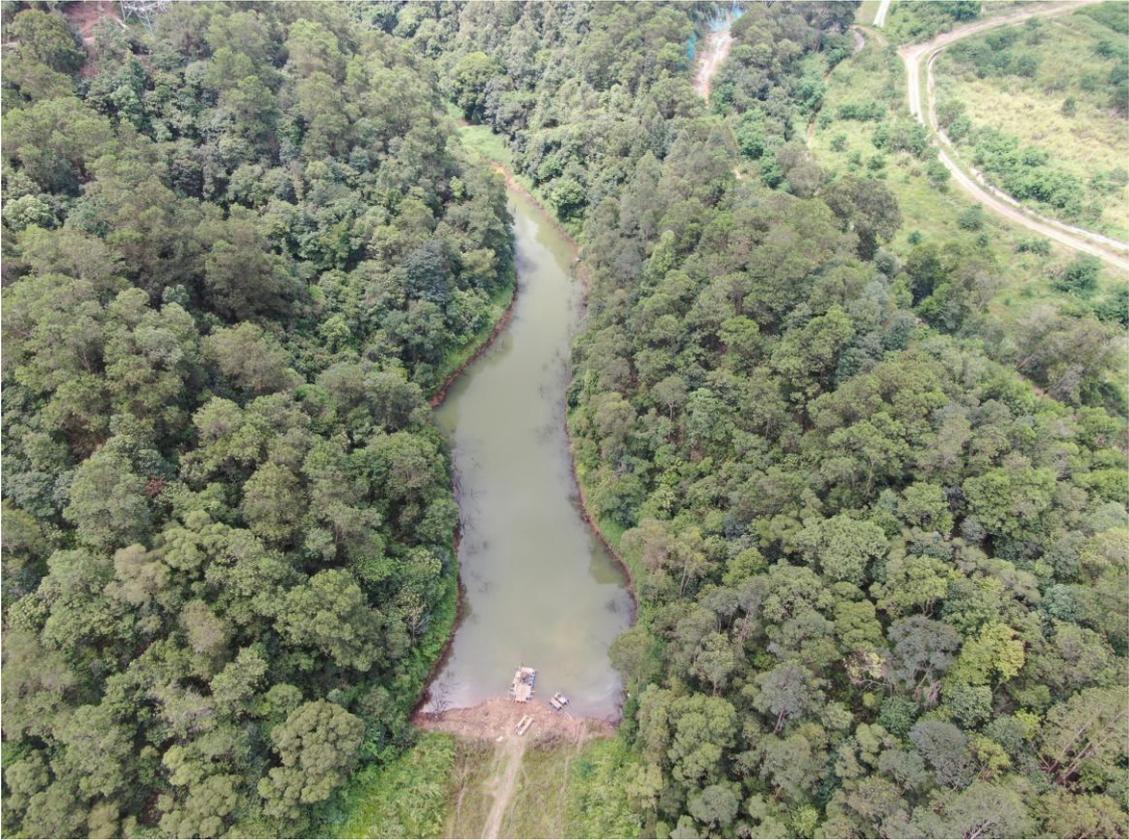
图 1-3 项目区原状水塘

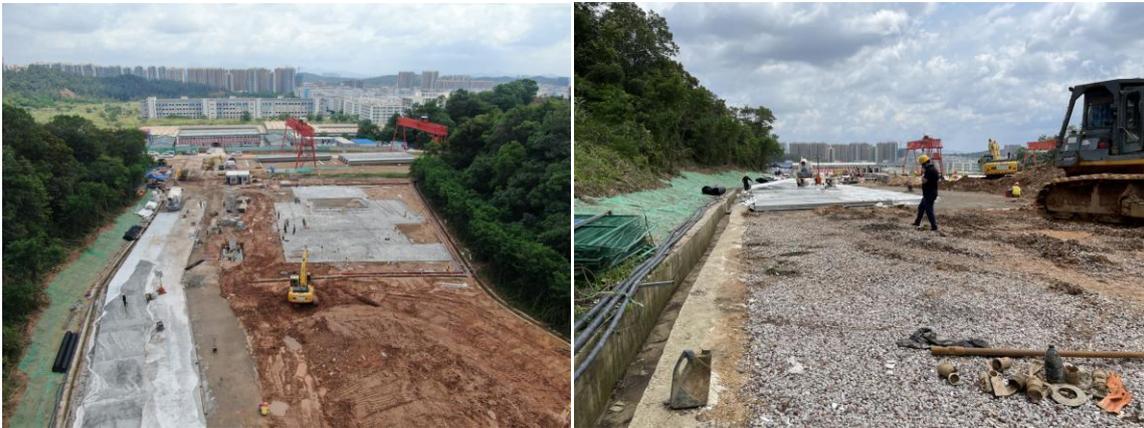
图 1-4 刚开工时场地原状边沟

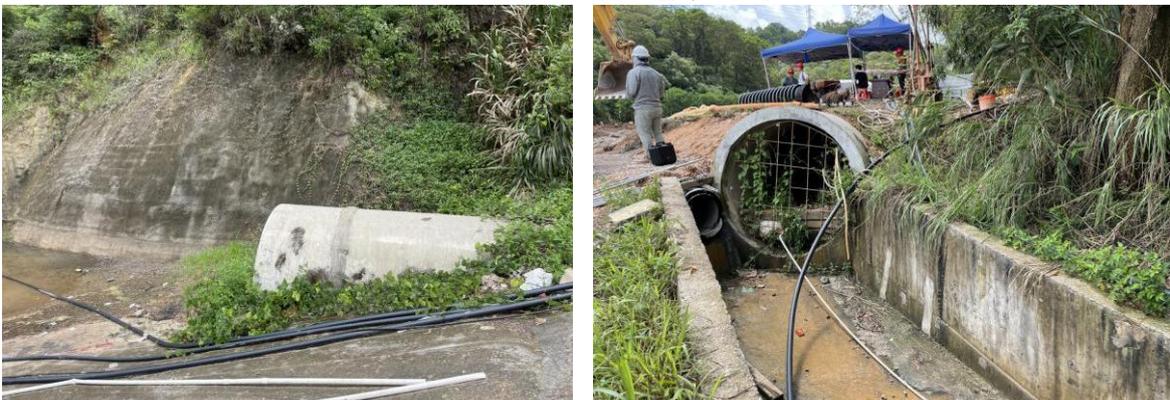
图 1-5 场地原状 DN1800 混凝土管

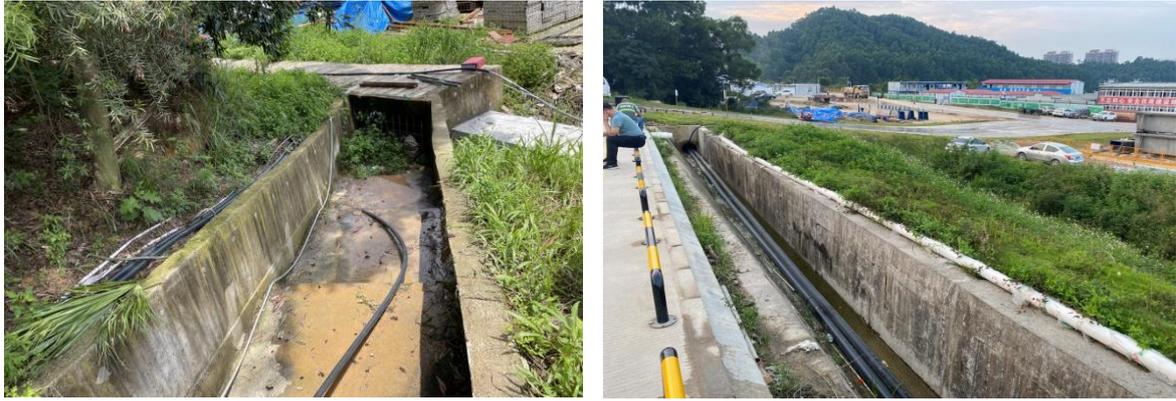
图 1-6 场地北侧 2.0 × 1.5m 排水沟

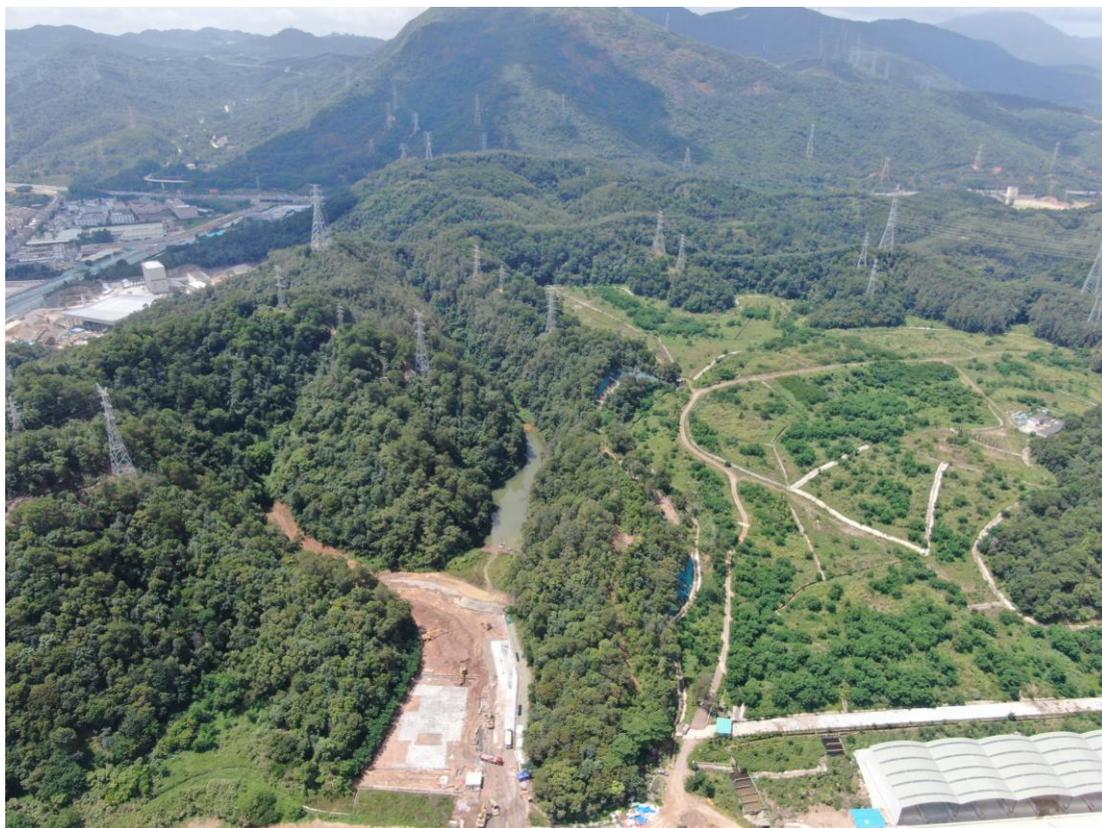
图 1-8 开工时场地原状植被情况

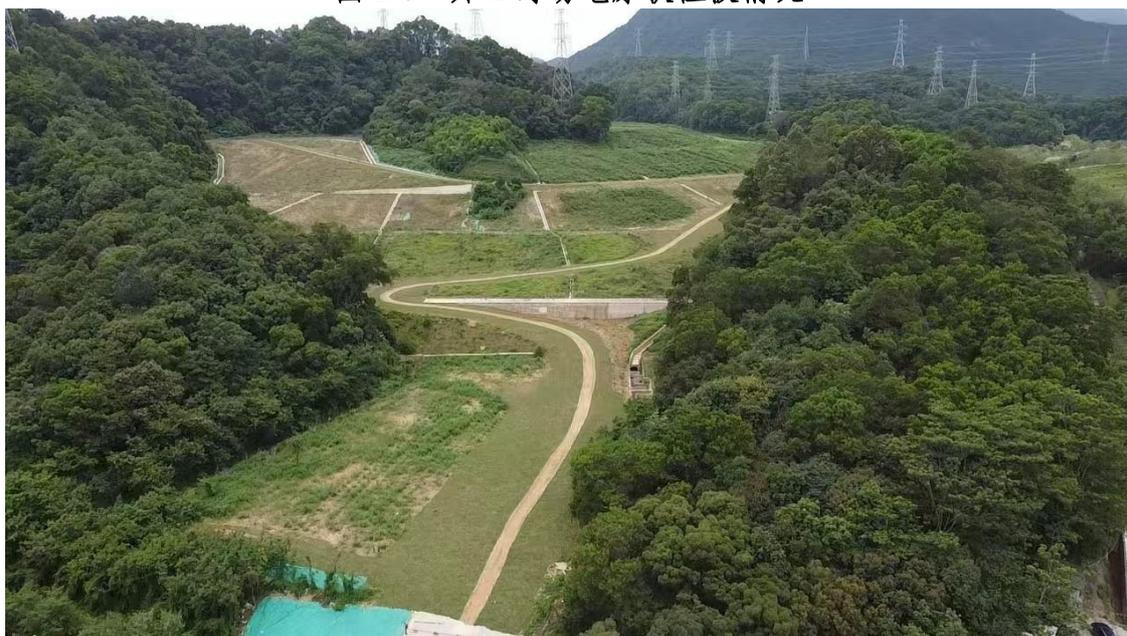
图 1-9 完工后封场绿化现状

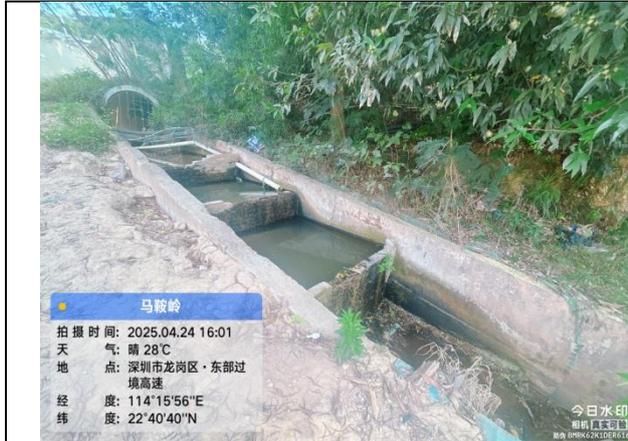
1-10 固定监测点 1
场外多级阶梯沉沙池 (2025.04)

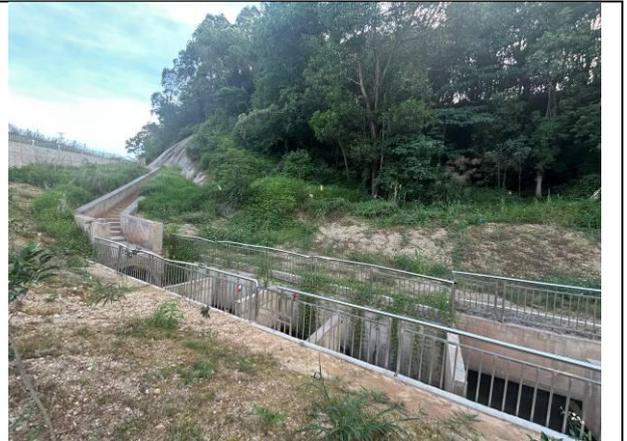
1-11 固定监测点 2
场区西北侧排水出口多级沉沙池 (2025.05)

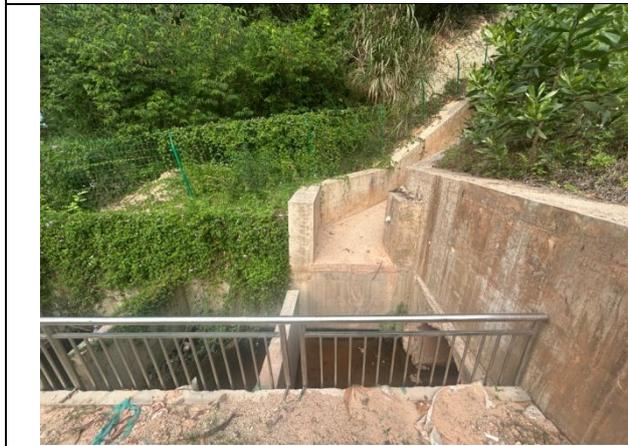
1-12 固定监测点 3
场区东北侧排水出口三级沉沙池 (2025.05)

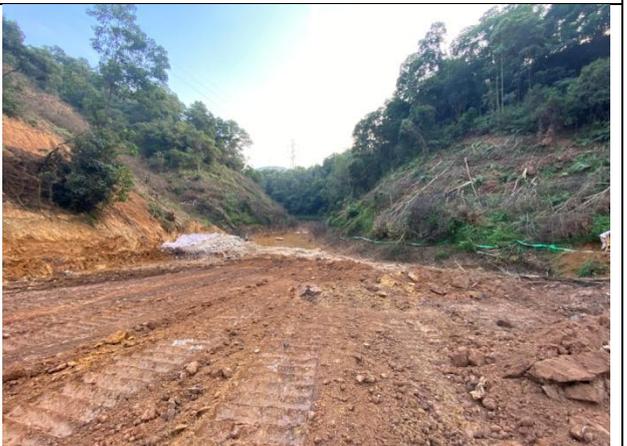
1-13 调查监测点 4
清表区域 (2021.07)

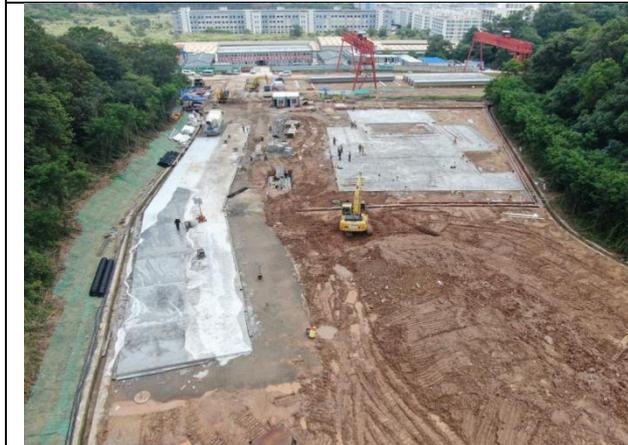
1-14 调查监测点 5
施工营地 (2021.07)

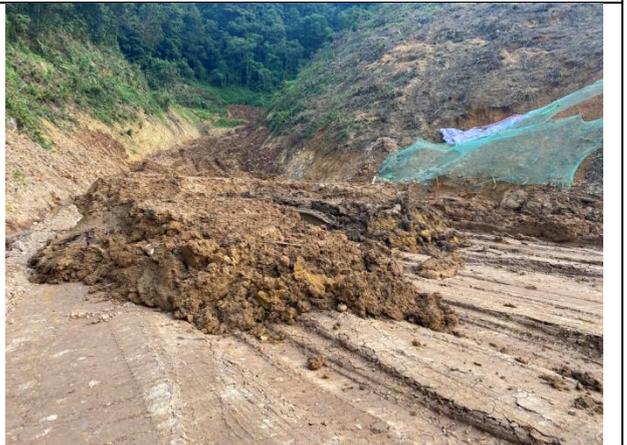
1-15 调查监测点 6
临时堆土 (2021.07)

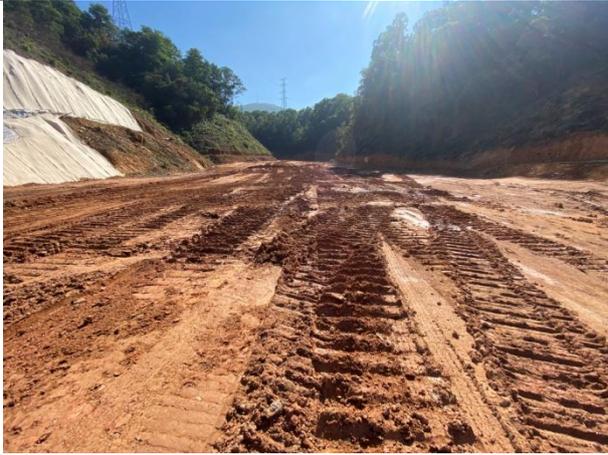
1-16 调查监测点 7
地基处理区域 (2021.10)

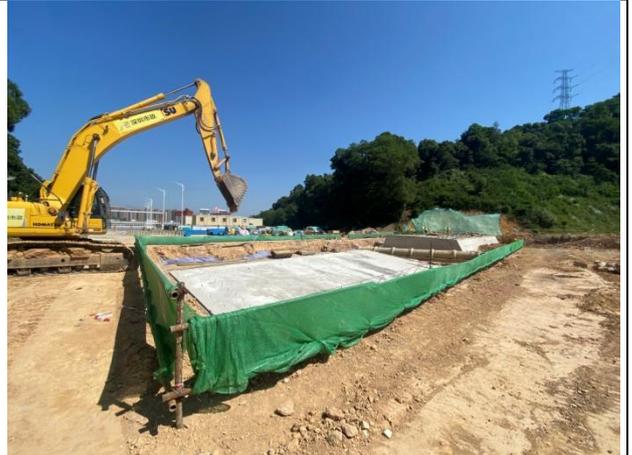
1-17 调查监测点 8
挡土坝实施处 (2022.10)

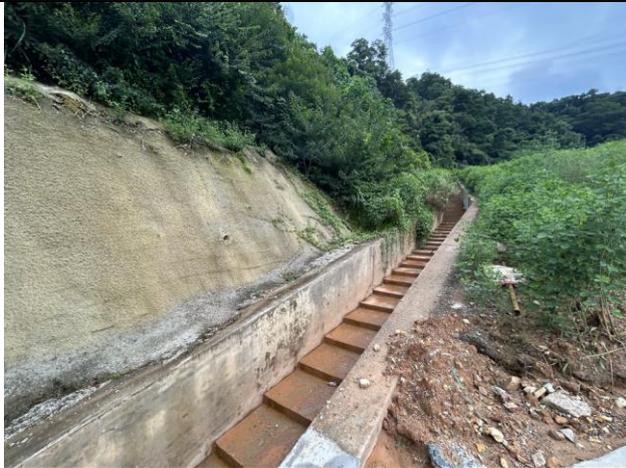
1-18 调查监测点 9
场区东侧截洪沟 (2024.08)

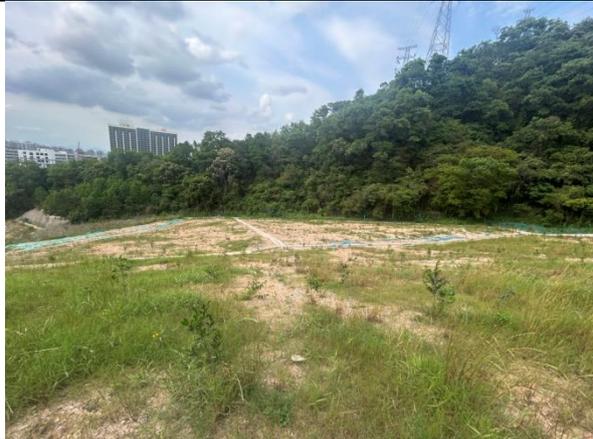
1-20 调查监测点 11
堆填绿化区域 1 (2025.03)

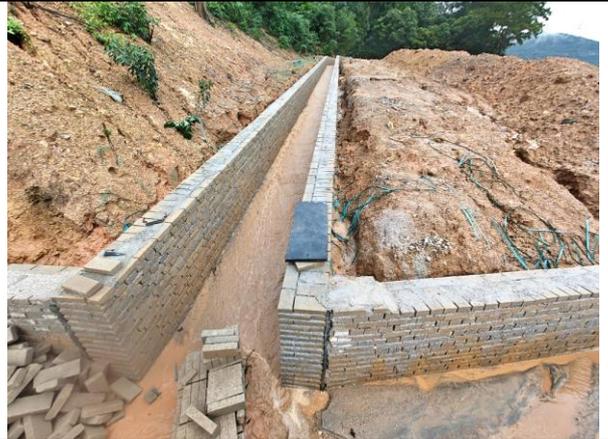
1-21 调查监测点 12
堆体排水沟、急流槽 (2024.06)

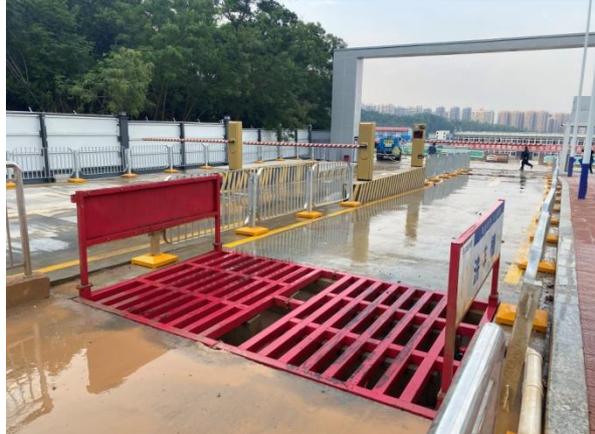
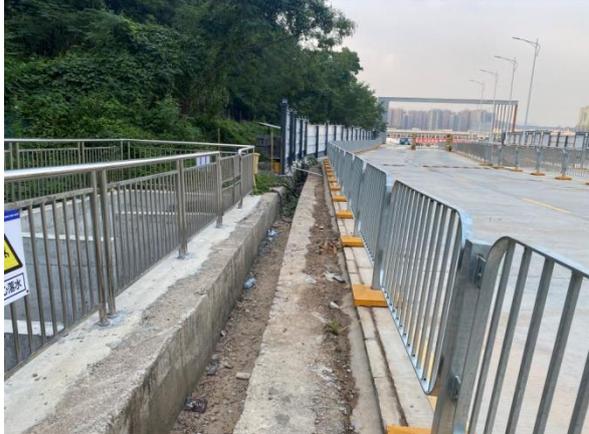
<p>3-2 施工出入口洗车池 (2021.10)</p>	<p>3-3 进场道路两侧临时排水沟 (2021.10)</p>

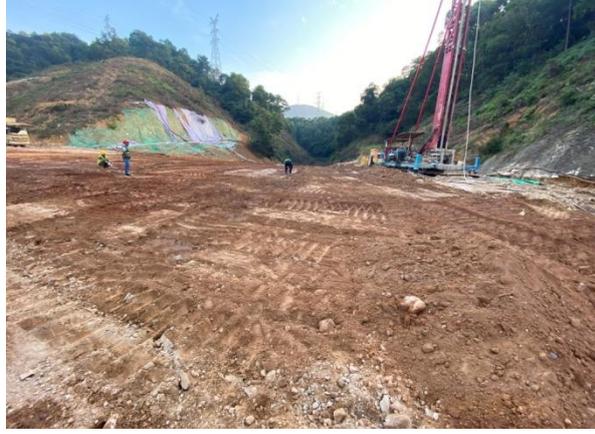
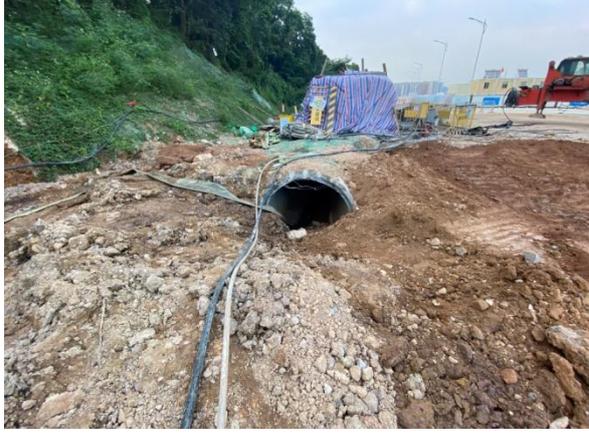
<p>3-4 挡土坝区域地基处理机搅拌桩施工 (2021.10)</p>	<p>3-5 施工过程中临时排水涵管 (2021.10)</p>

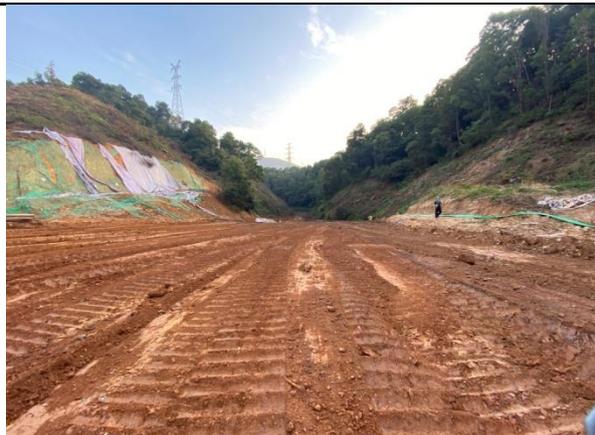
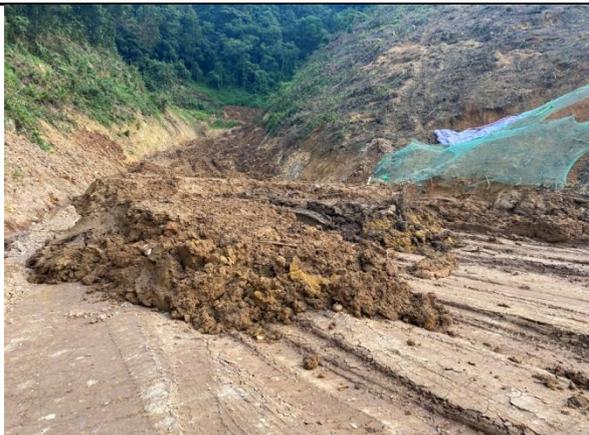
<p>3-6 库区地基处理及挡土坝施工区搅拌桩施工 (2021.10)</p>	<p>3-7 库区东侧山体清表后临时堆土 (2021.10)</p>

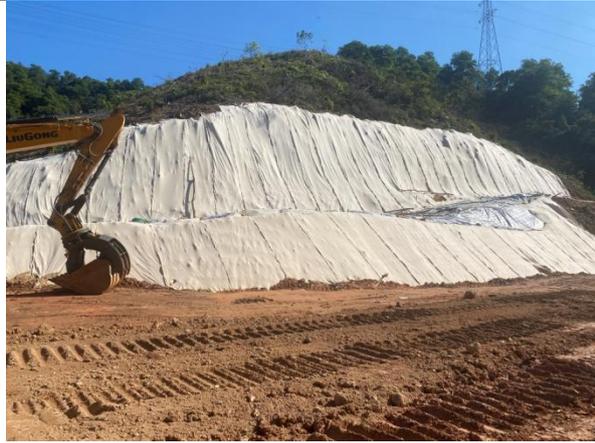
3-8 库区开挖形成山体边坡，临时覆盖情况 (2021.12)

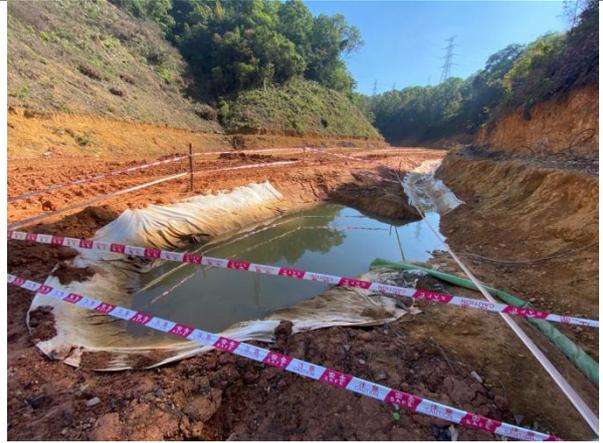
3-9 库区西侧临时排水沟及土质沉沙池 (2020.12)

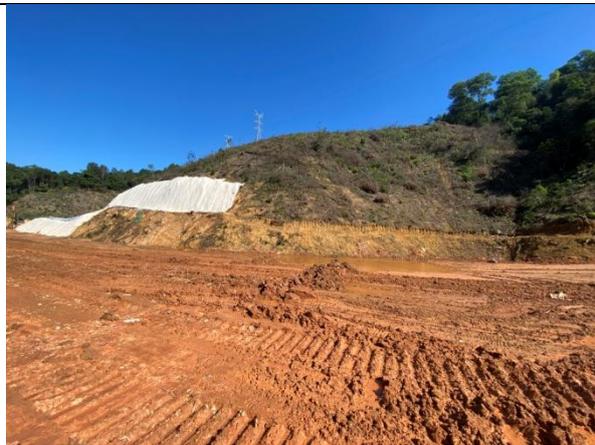
3-10 库区原池塘回填情况 (2021.12)

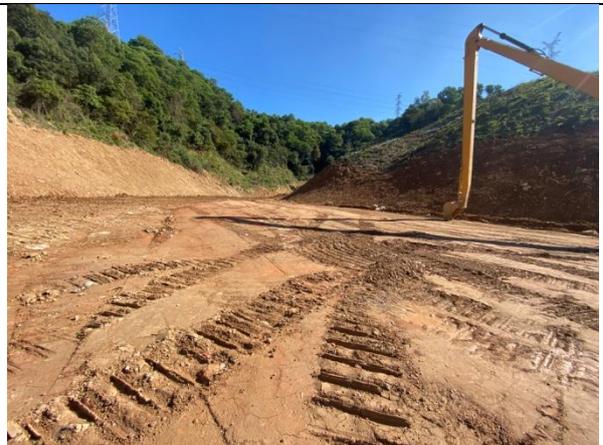
3-11 库区东侧场地回填碾压情况 (2021.12)

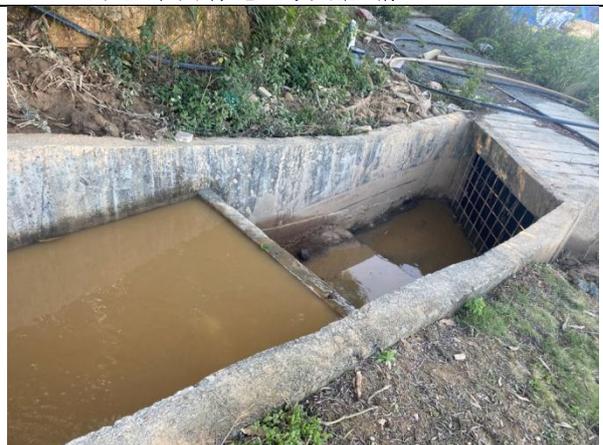
3-13 场外排水涵管及阶梯沉沙池 2021.12

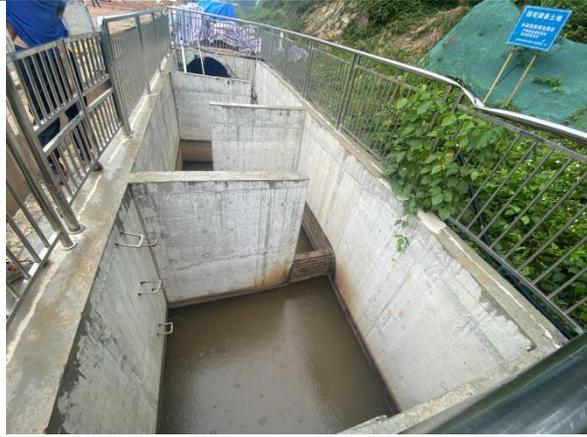
3-14 场区西侧多级沉沙池 (2022.04)

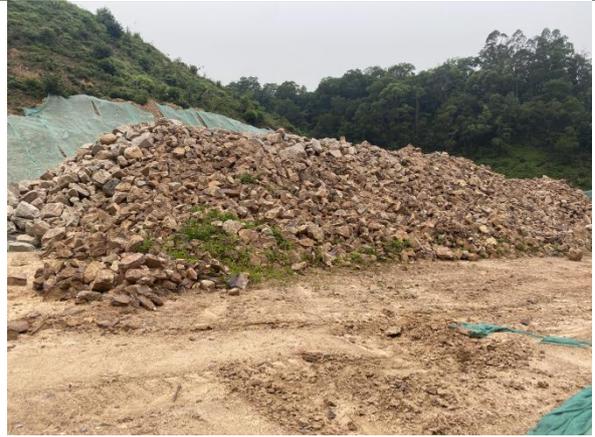
3-15 盲沟开挖形成土、石、渣临时堆放于场地内 (2022.04)

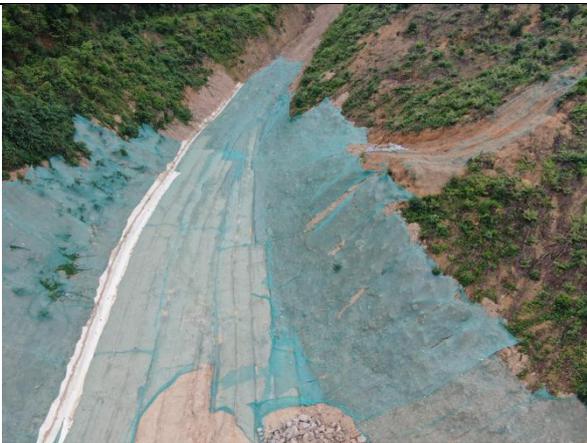
3-16 场地内山体边坡及地表临时覆盖情况 (2022.04)

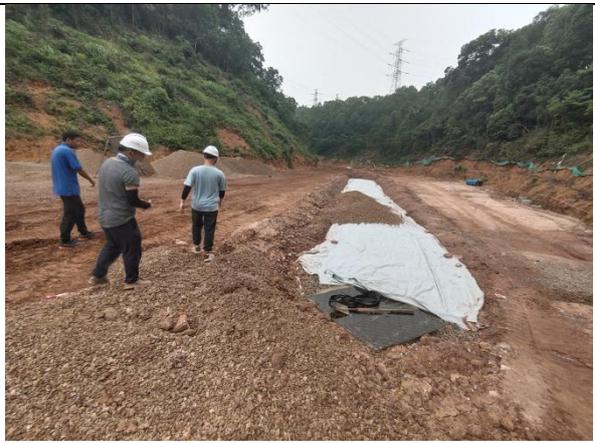
3-17 盲沟施工 (2022.04)

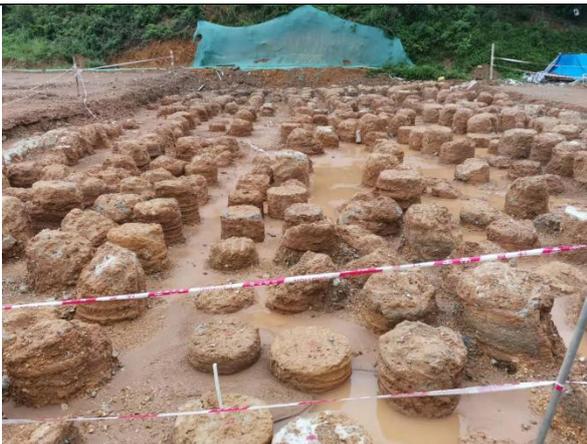
3-18 挡土坝搅拌桩桩头清理 (2022.06)

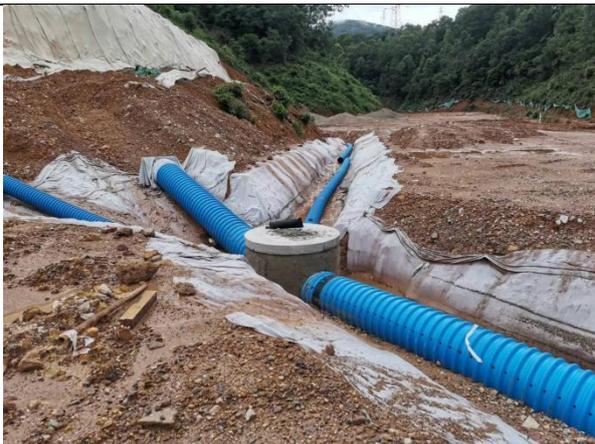
3-19 场区盲沟预埋管 (2022.06)

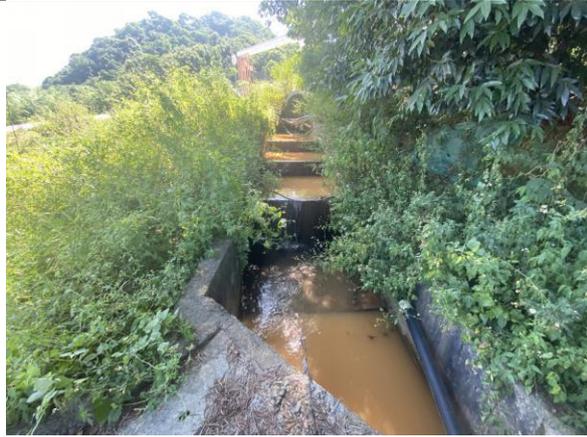
3-20 场外排水涵管及阶梯沉沙池 (2022.10)

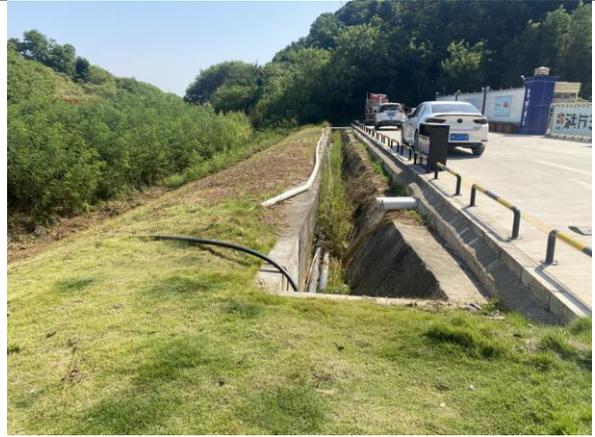
3-21 场外排水沟 (2022.10)

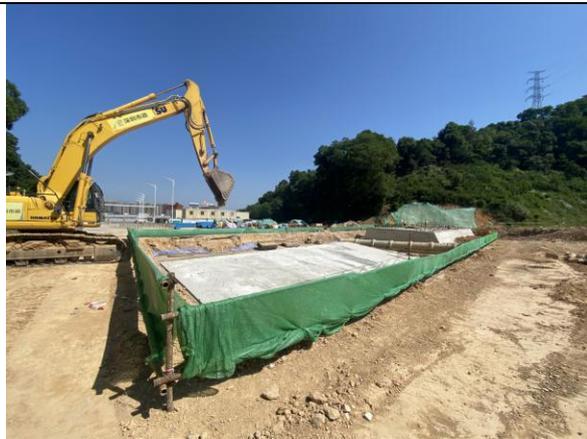
3-22 挡土坝施工情况 (2022.10)

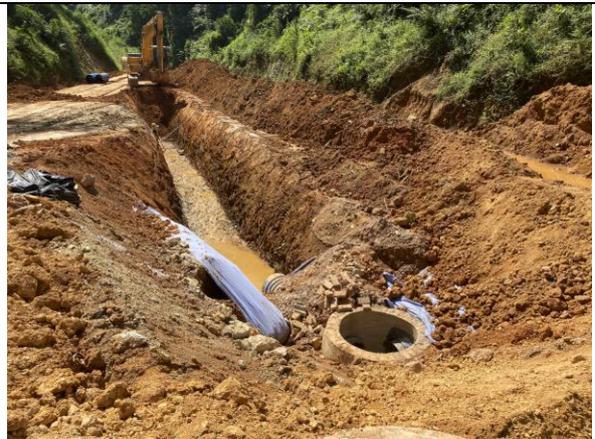
3-23 盲沟施工情况 (2022.10)

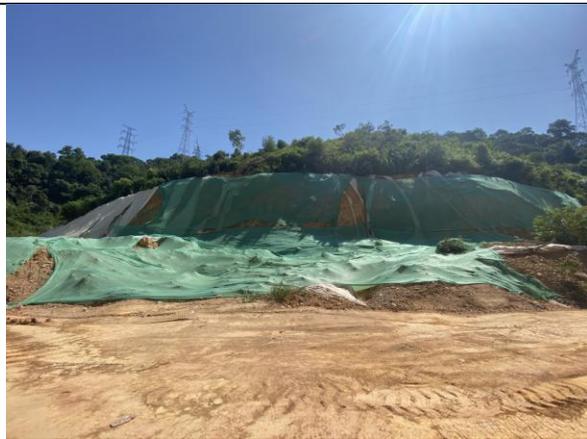
3-24 库区西侧边坡覆盖情况 (2022.10)

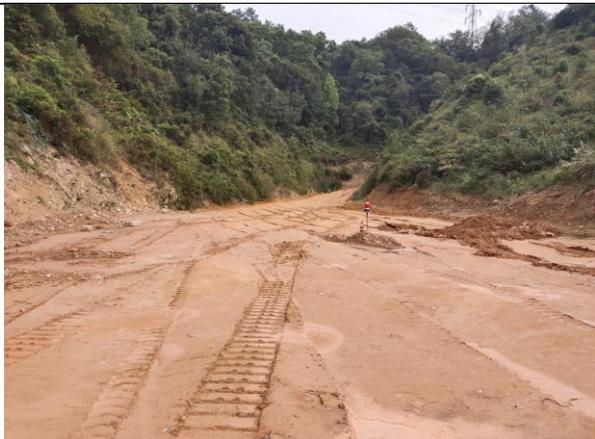
3-25 库区东侧场地碾压情况 (2022.12)

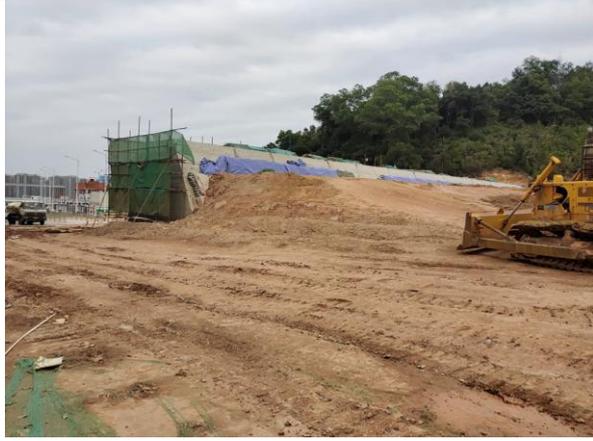
3-26 挡土坝施工情况 (2022.12)

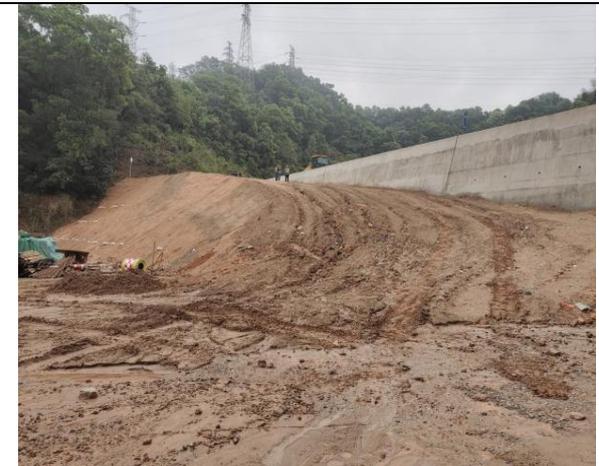
3-29 上山道路堆填碾压情况 (2023.04)

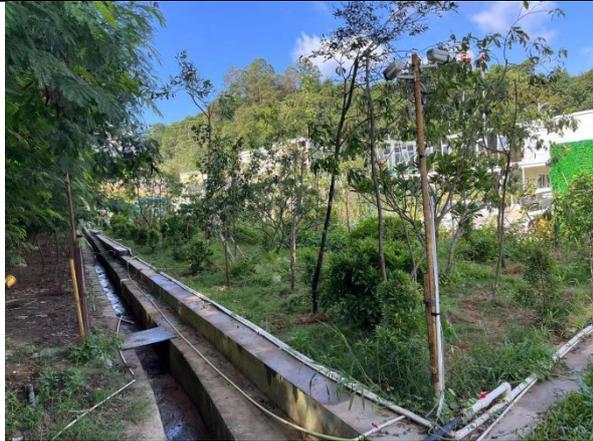
3-30 施工营地临时排水沟及临时绿化 (2023.07)

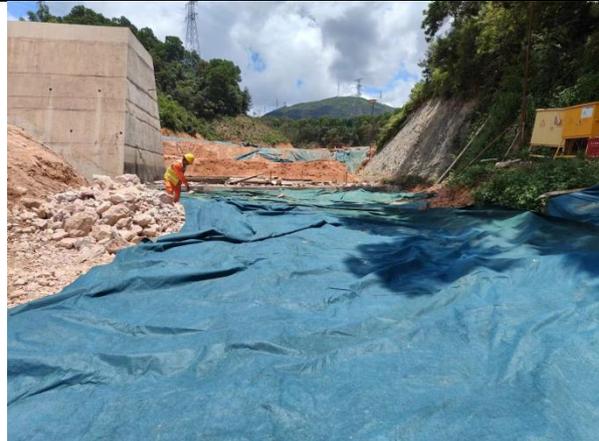
3-31 挡土坝施工情况 (2023.07)

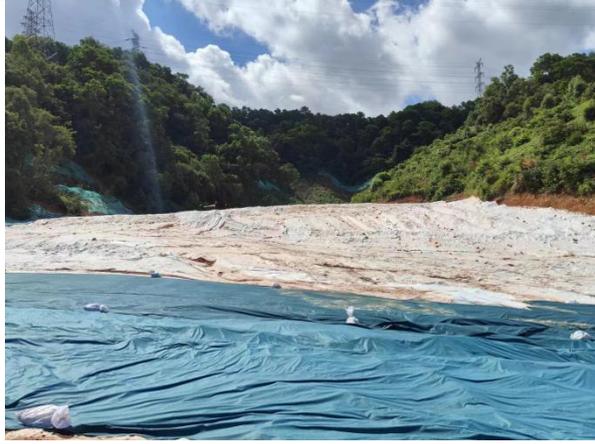
3-32 库区内堆土碾压情况 (2023.07)

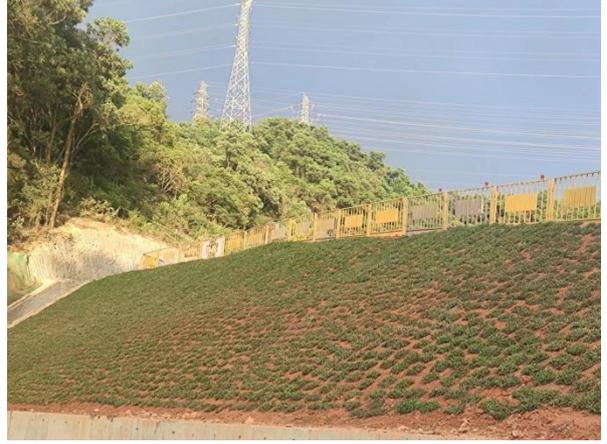
3-33 一级边坡撒播植草情况 (2023.07)

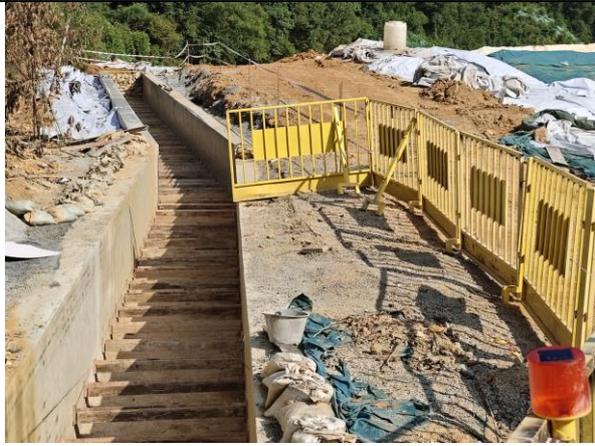
3-34 库区东侧截洪沟实施情况 (2023.10)

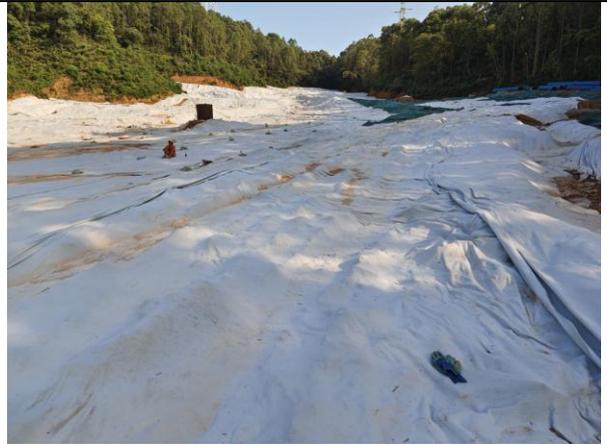
3-35 堆体碾压覆盖情况 (2023.10)

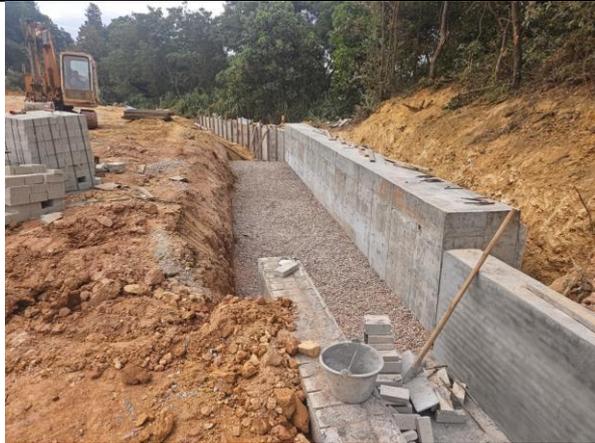
3-36 截洪沟施工情况 (2023.12)

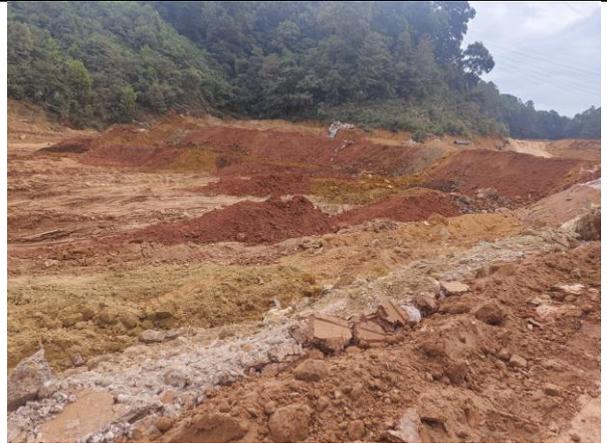
3-37 受纳土方堆填情况 (2023.12)

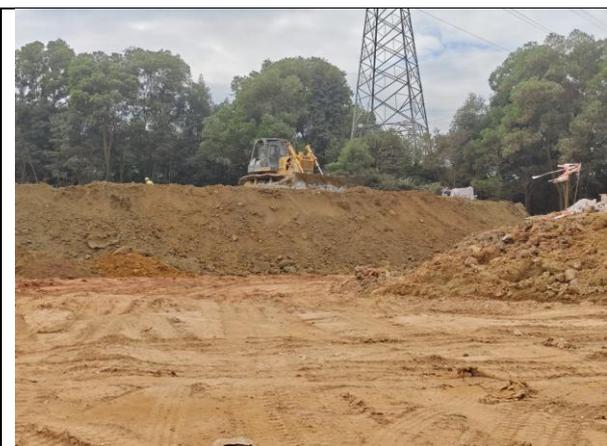
3-38 受纳土方堆填碾压情况 (2023.12)

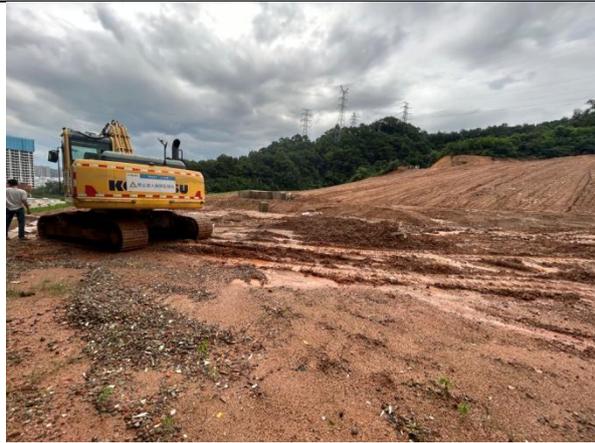
3-44 堆土碾压，堆体平台施工情况（2024.06）

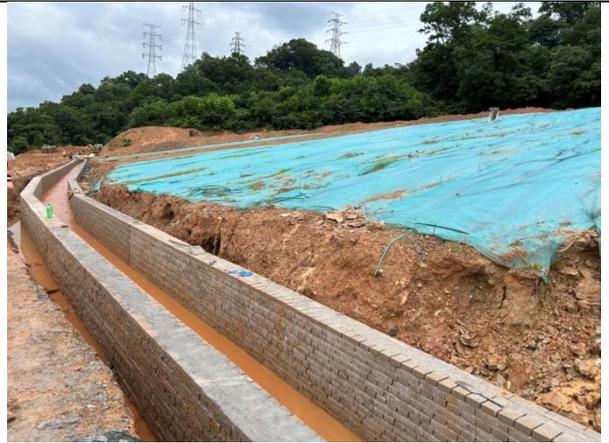
3-45 堆体排水沟实施情况（2024.06）

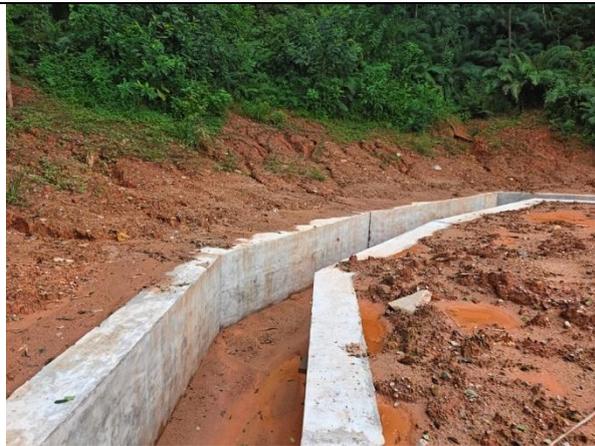
3-46 截洪沟淤积情况（2024.09）

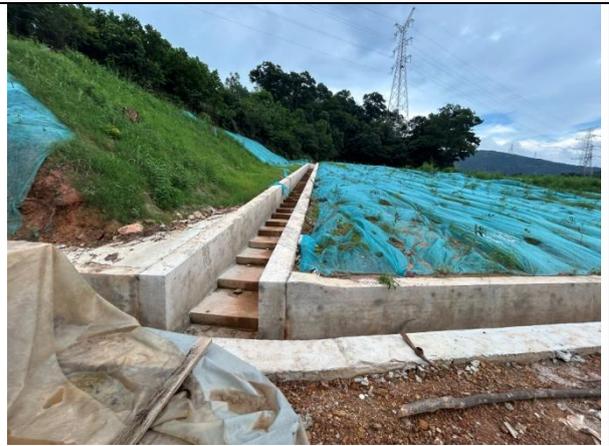
3-47 堆体排水沟施工情况（2024.09）

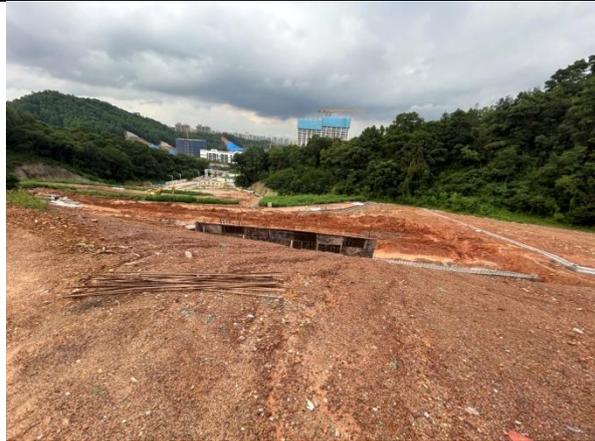
3-48 堆体边坡裸露情况（2024.09）

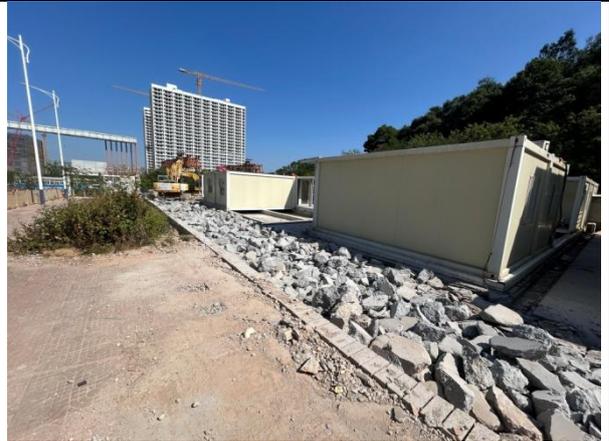
3-49 施工营地拆除施工情况（2024.11）

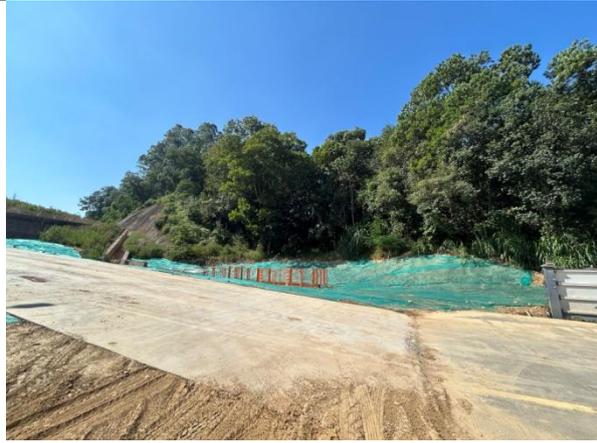
3-50 上山道路施工情况 (2024.11)

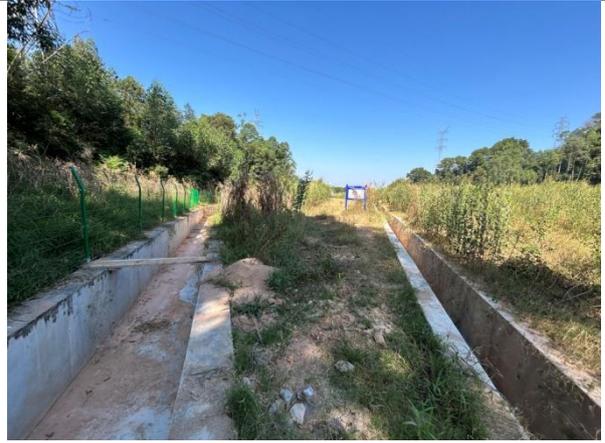
3-51 截洪沟与堆体排水沟基本施工完毕 (2024.11)

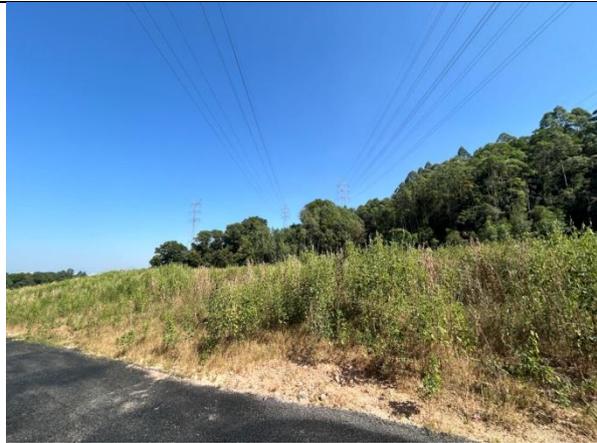
3-52 堆体封场绿化情况 (2024.11)

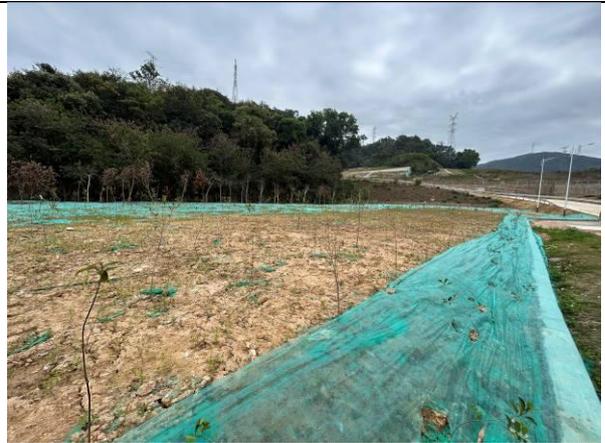
3-53 施工营地绿化恢复情况 (2025.03)

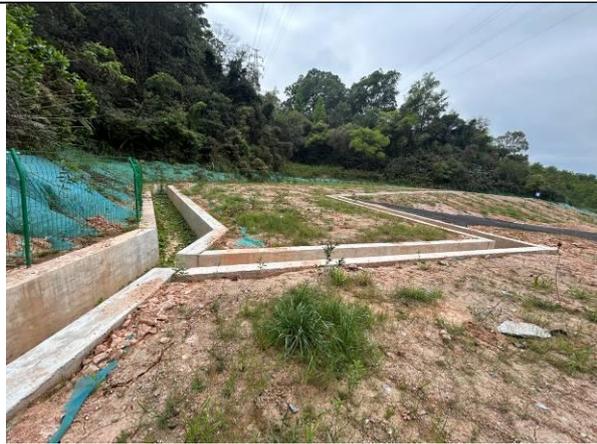
3-54 堆体排水沟施工完毕 (2025.03)

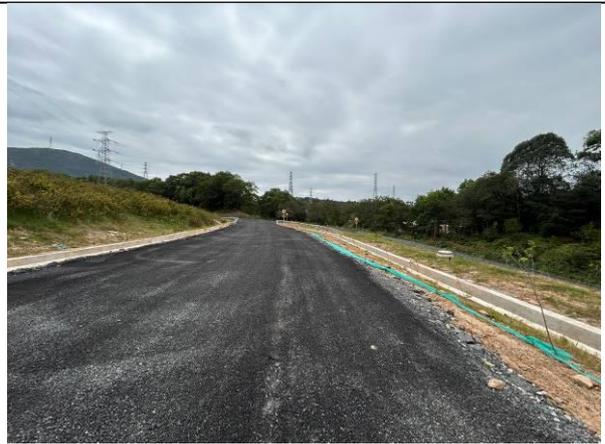
3-55 上山沥青路及道路两侧排水沟 (2025.03)

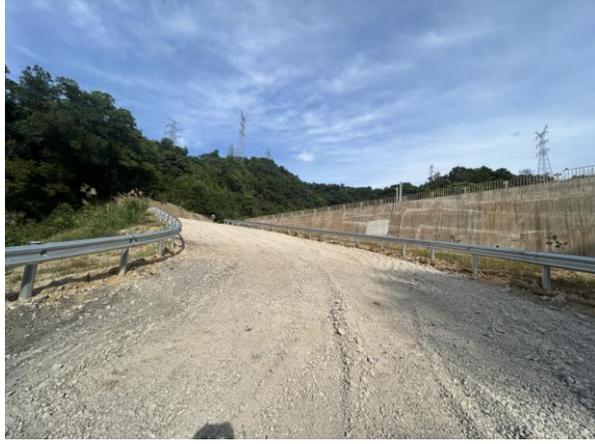
3-56 上山道路拆除 (2024.05)

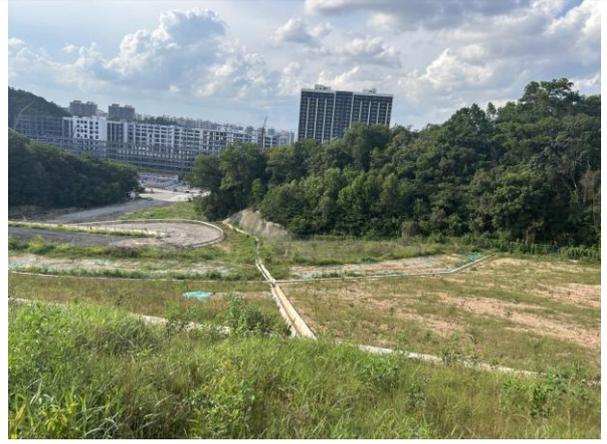
3-57 堆体边坡绿化情况 (2025.05)

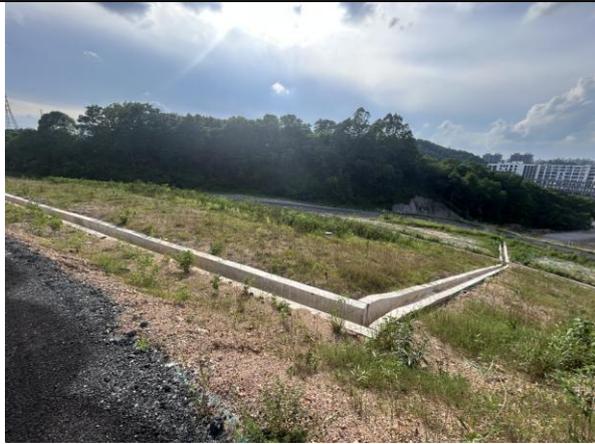
3-58 堆体排水沟实施情况 (2025.05)

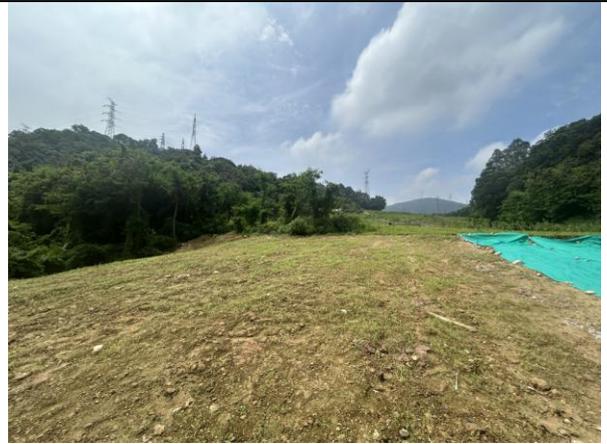
3-59 施工营地绿化恢复情况 (2025.06)

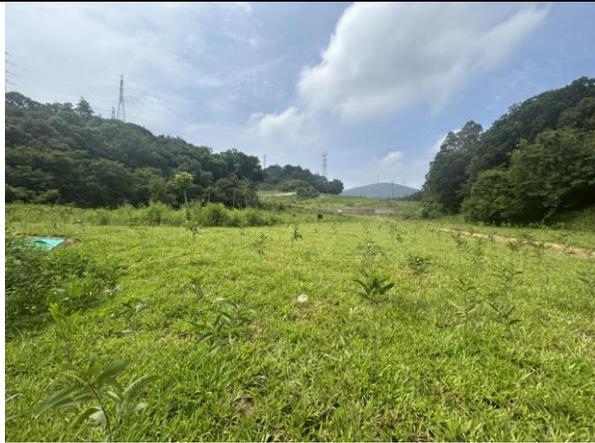
3-60 进场道路已拆除并绿化恢复 (2025.06)

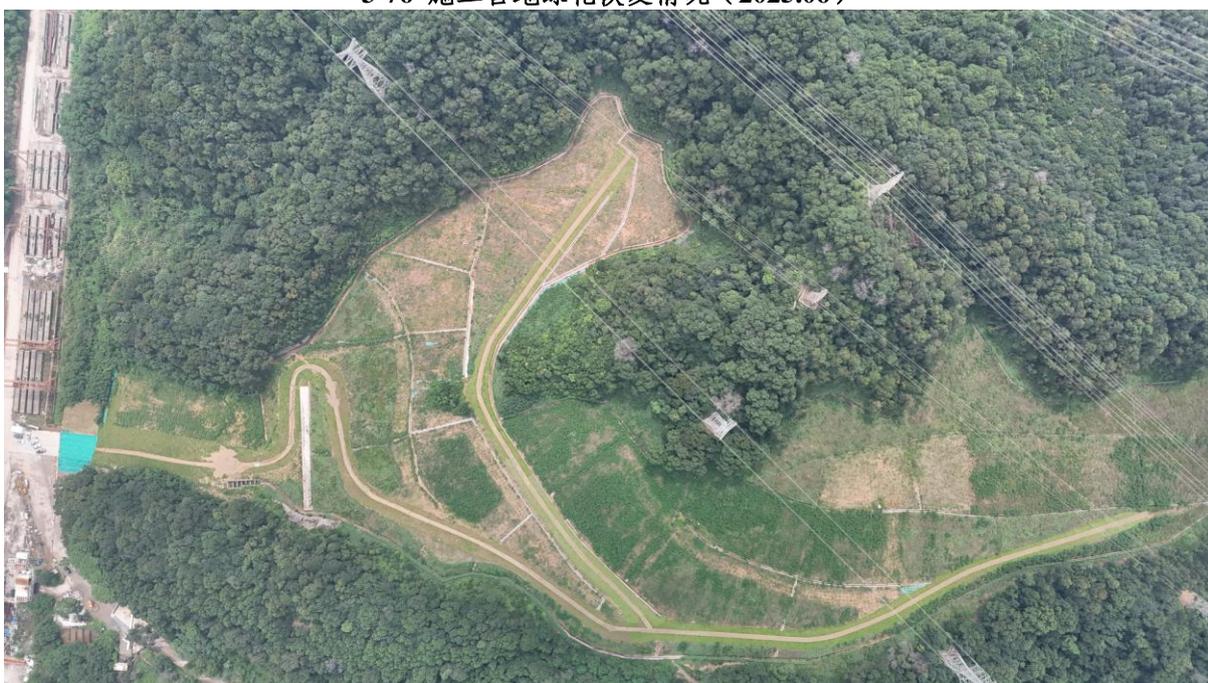
3-76 施工营地绿化恢复情况 (2025.06)

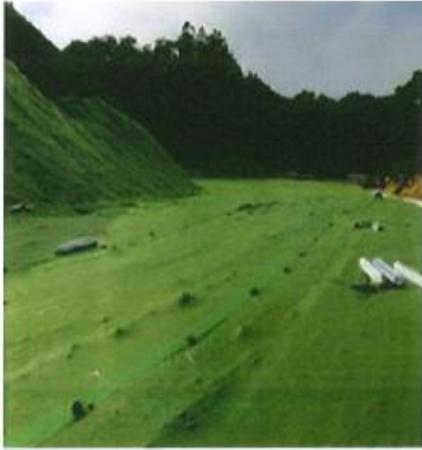
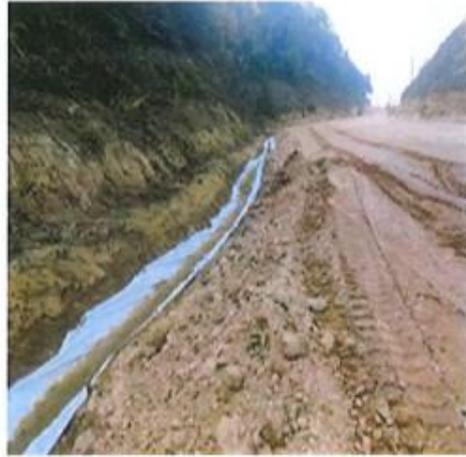
整改问题1：受纳场已受纳土方约 5.1 万立方米，山体渗水仍采用简易土沟排导，未做防渗处理，易浸泡填土，存在安全隐患。

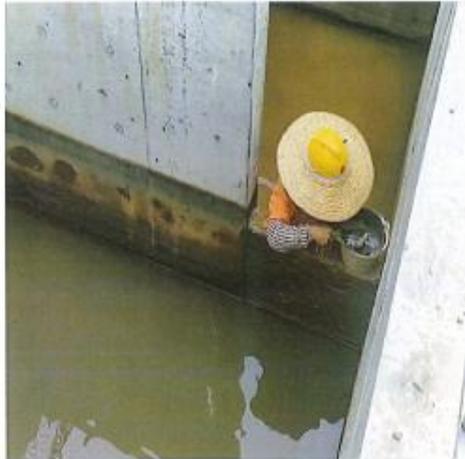
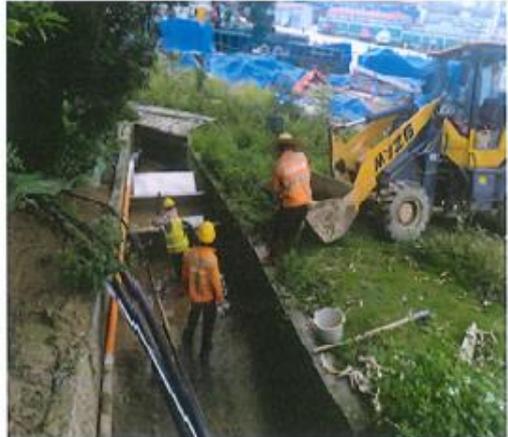
整改问题2：项目区已建截排水、沉沙等措施较水土保持方案设计工程量偏少，现有沉沙池布设不规范，排水管涵泥沙淤积，排水沉沙效果不佳，降雨期间易对下游排水系统及水二村支流等造成不利影响。

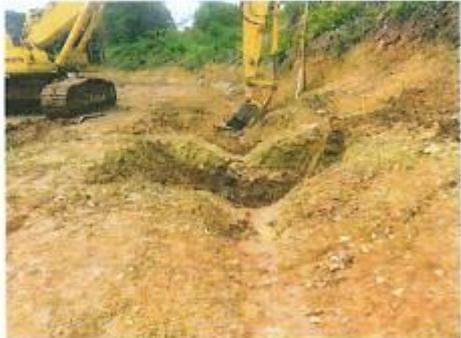
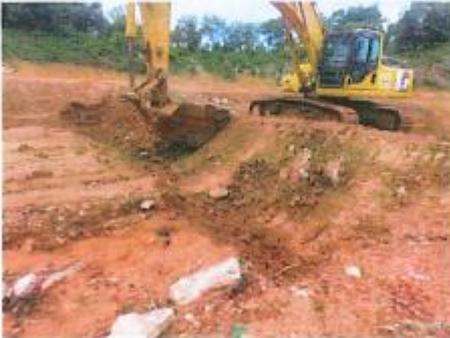
三级沉淀池设置	挡水墙设置

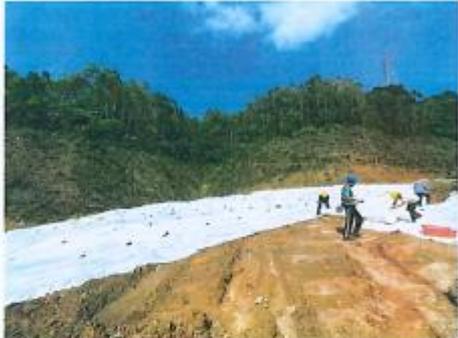
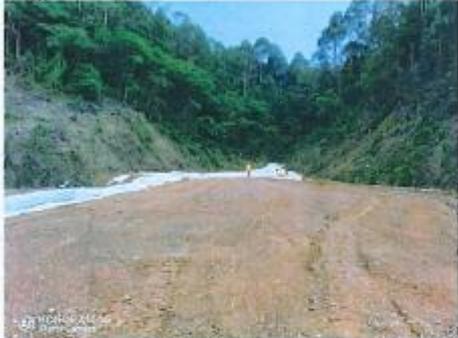
<p>土工布覆盖</p>	<p>土工布覆盖</p>
