宝龙街道马鞍岭环境整治工程 水土保持监测总结报告

监测单位: 深圳市水务规划设计院股份有限公司

2025 年 7 月

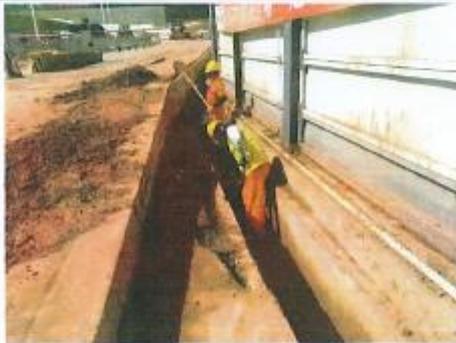
排水沟清理

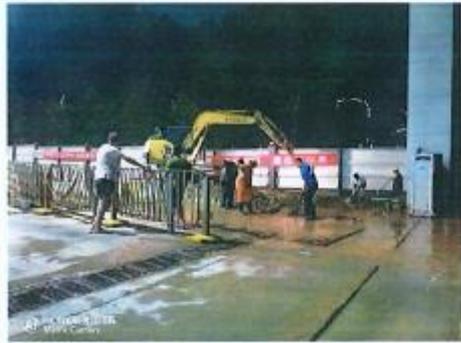
排水沟清理

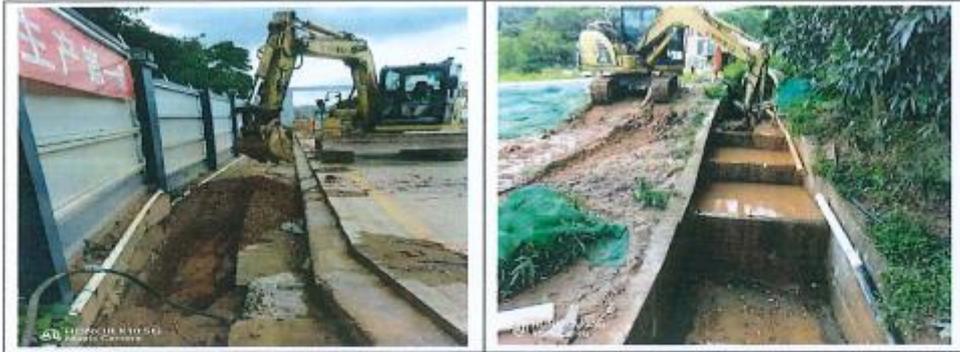
沉淀池清理
