# 宝龙街道马鞍岭环境整治工程 水土保持设施验收报告

建设单位：深圳市龙岗区住房和建设局

编制单位：深圳市综合交通与市政工程设计研究总院有限公司

2025 年 8 月

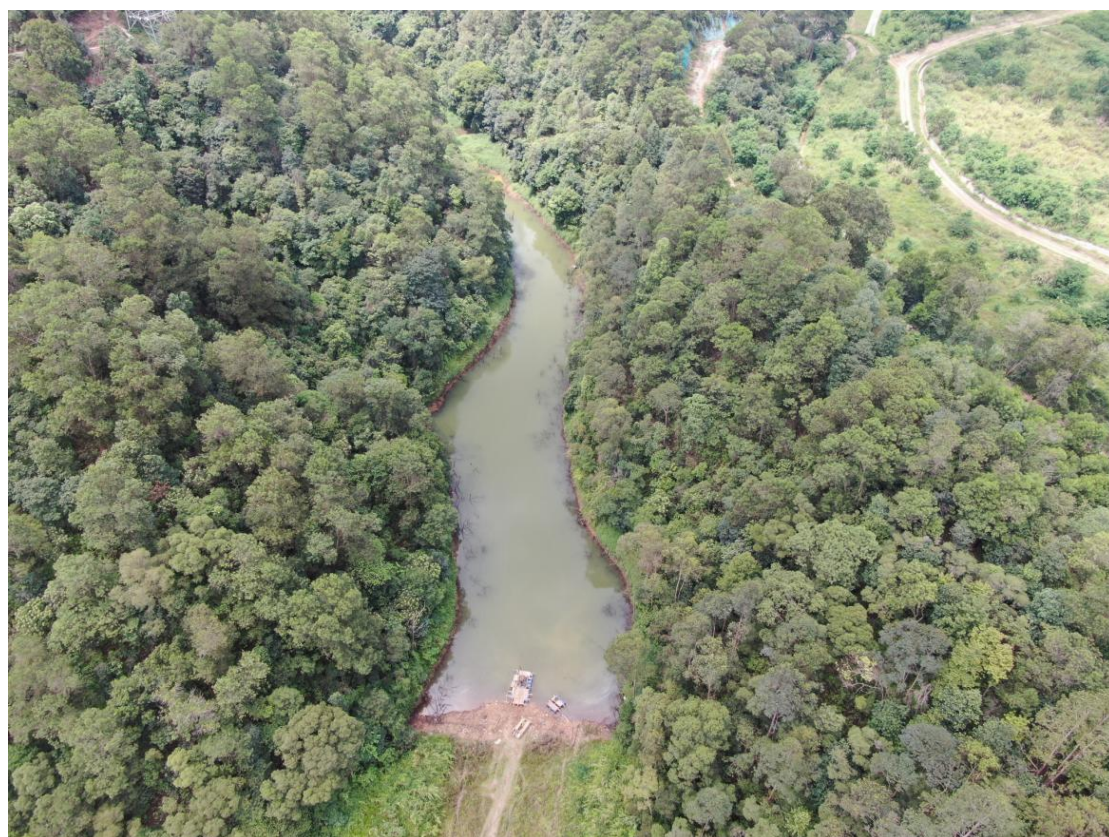
开工时原状水塘

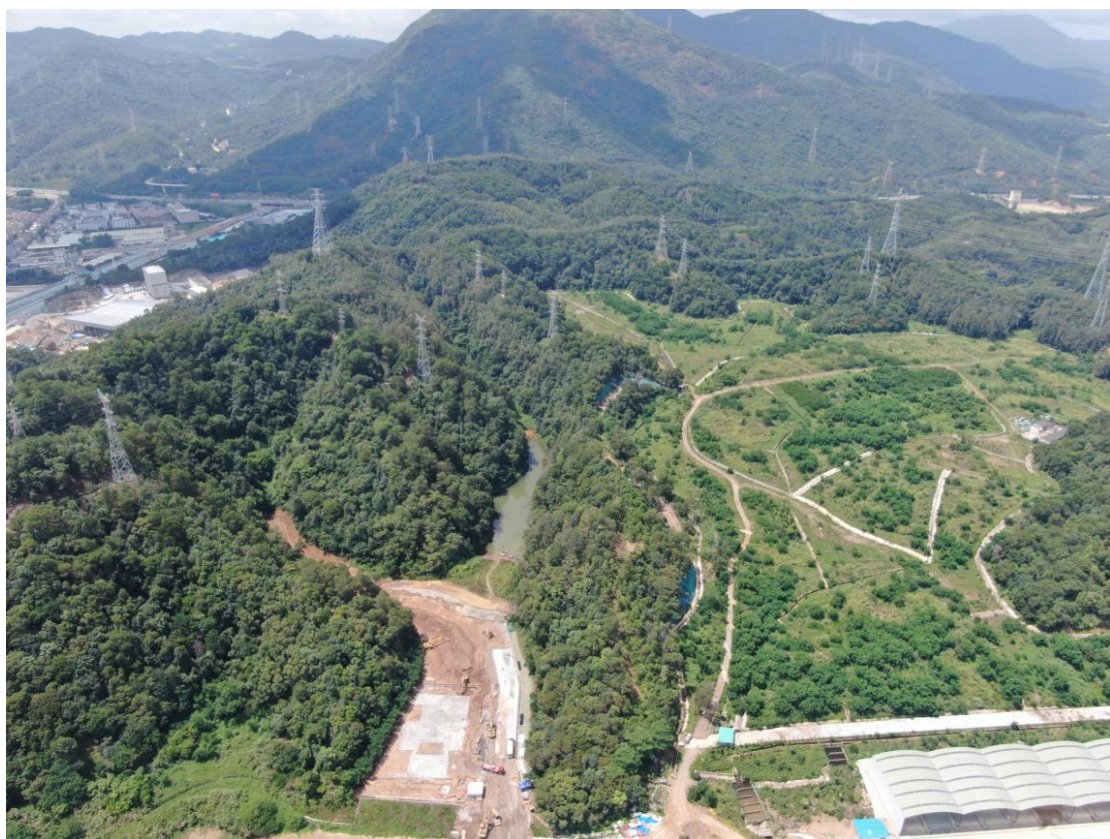
开工时场地原状植被情况

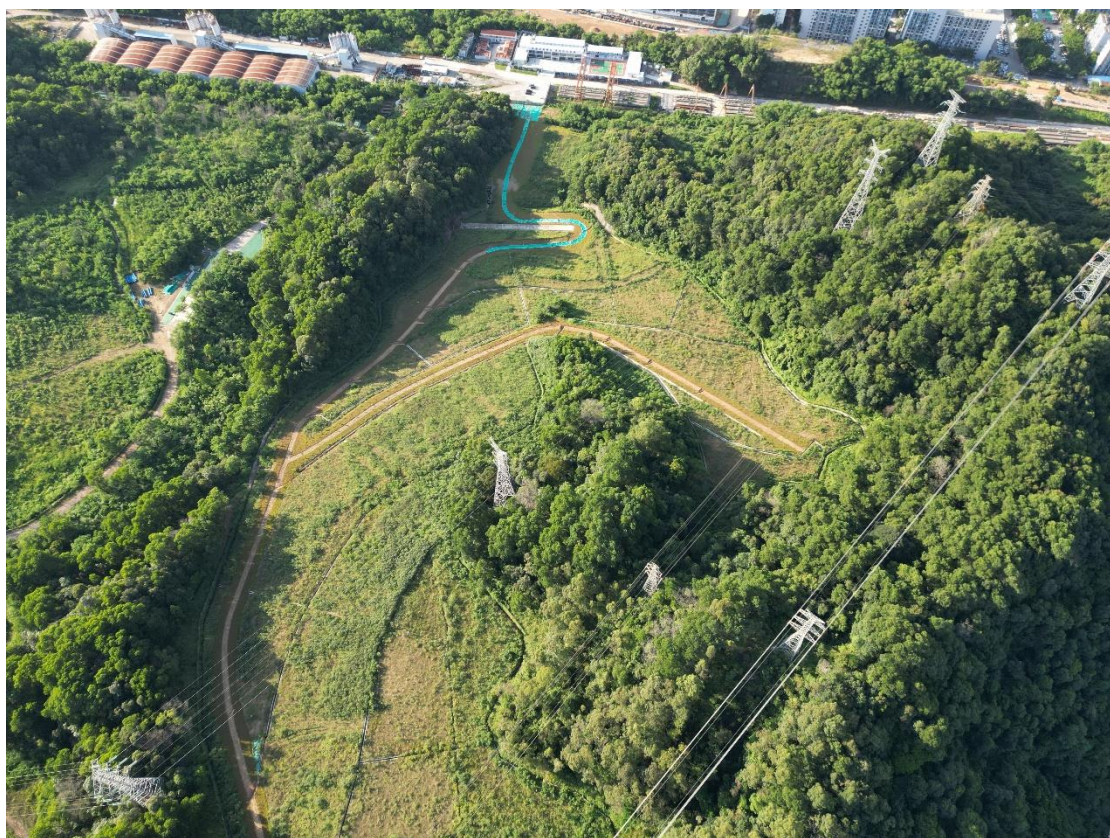
完工封场绿化现状

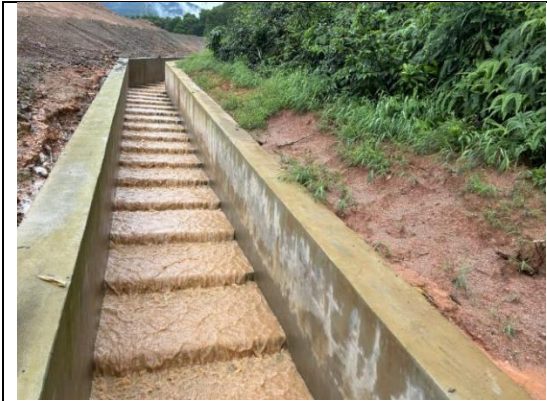
| 截洪沟 | 沉沙池 |

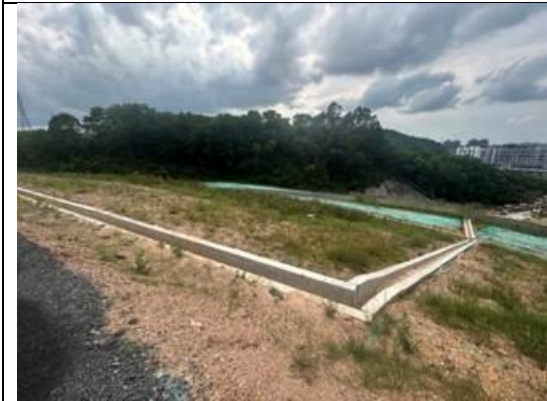
| 排水沟 | |

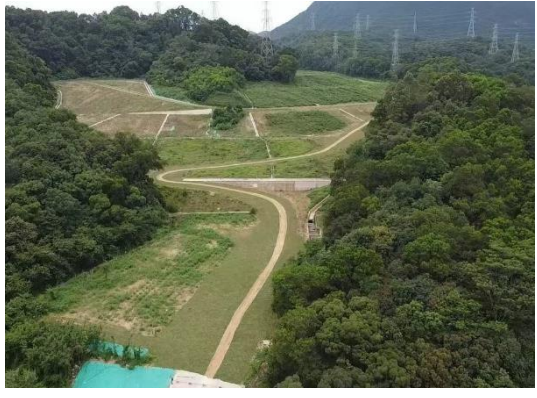
| 封场绿化 | |

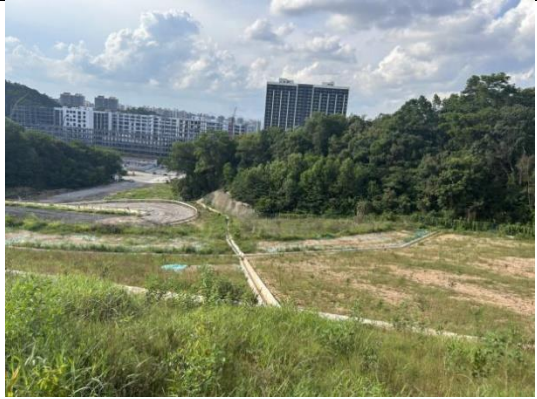
| 边坡绿化 | 临时绿化 |

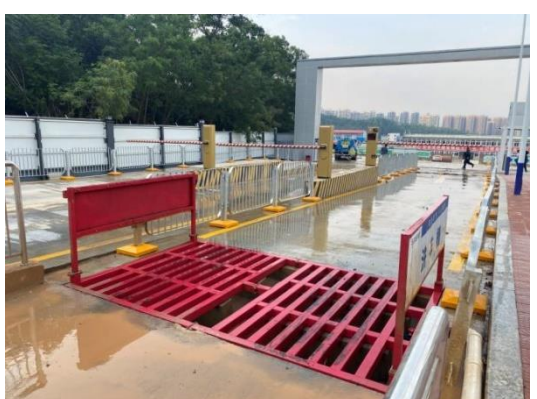
| 洗车池 | 临时沉沙池 |

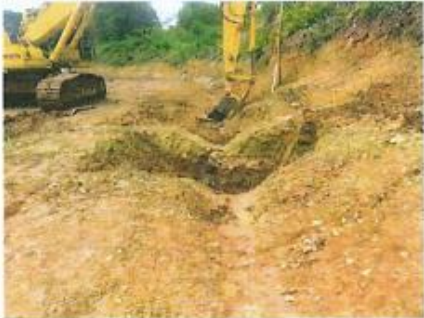
| 挡水墙设置 | 挡水墙设置 |

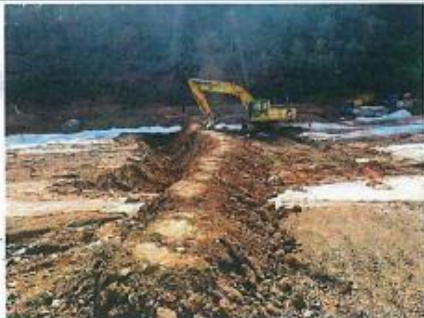
| 挡水墙设置 | 排水沟设置 |

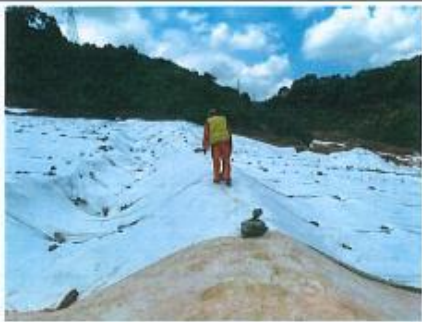
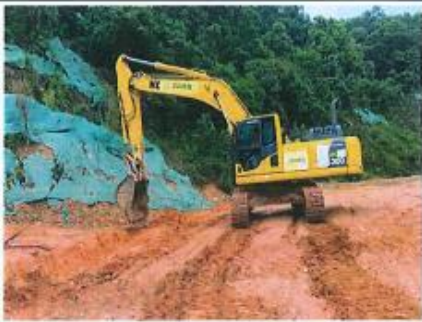
| 土工布覆盖 | 土工布覆盖 |

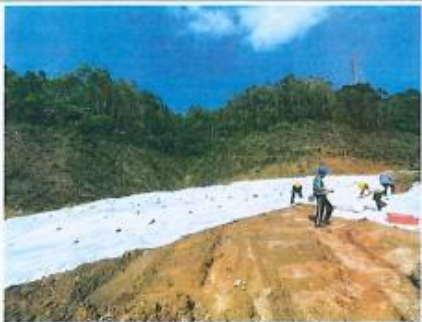
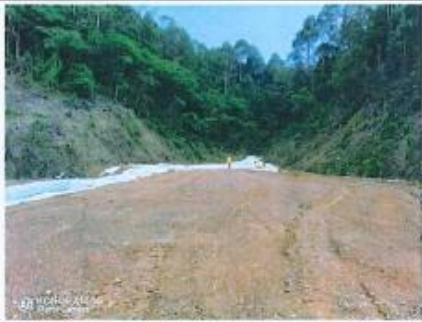
| 土工布覆盖 | 土工布覆盖 |

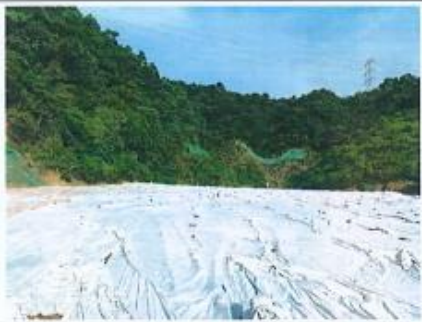
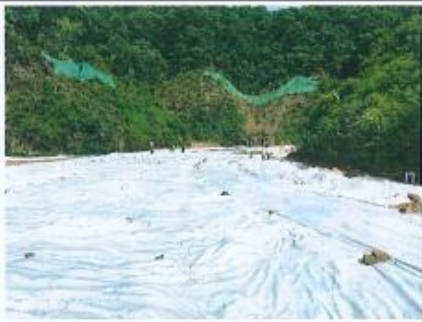
| 土工布覆盖 | 土工布覆盖 |

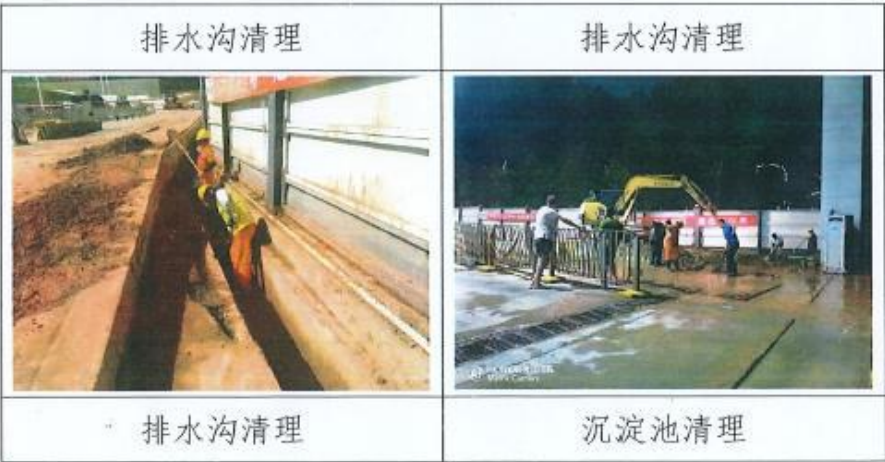
二、三级沉淀池清理

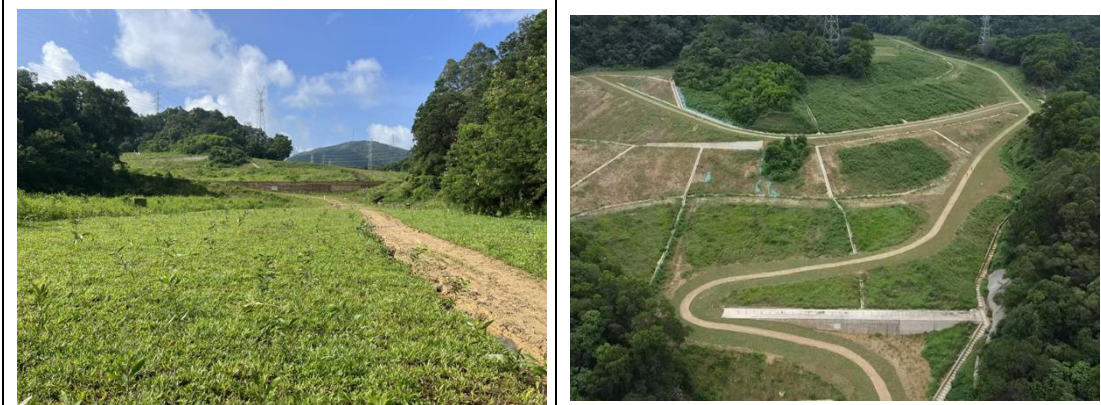
全景照片

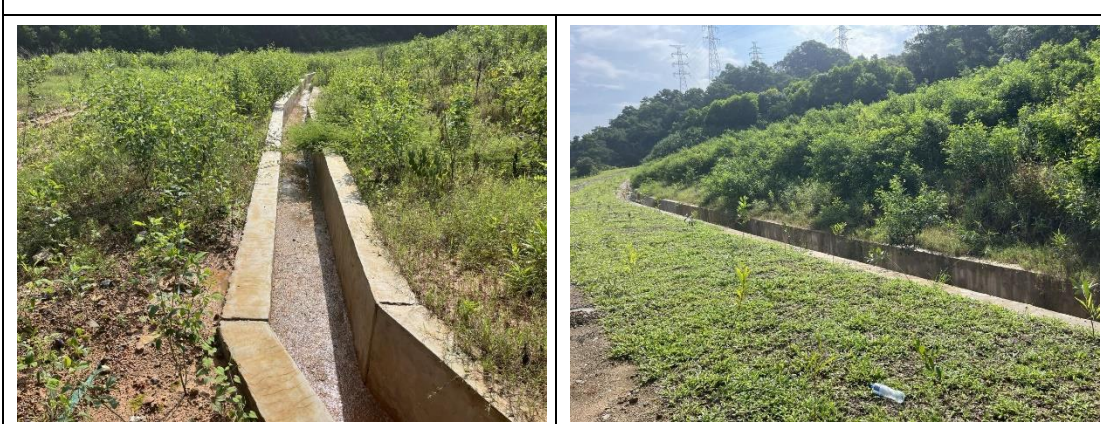
平台沟

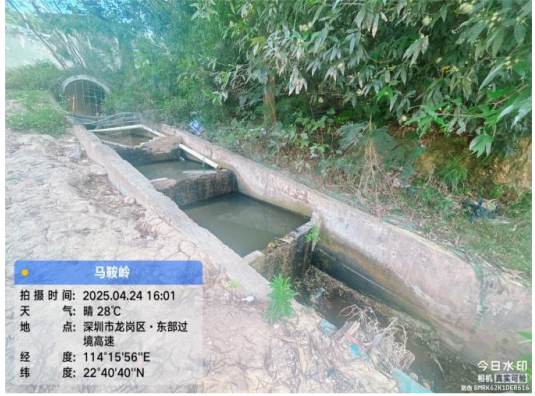
| 场外多级阶梯沉沙池（2025.04） | 场区西北侧排水出口多级沉沙池（2025.05） |

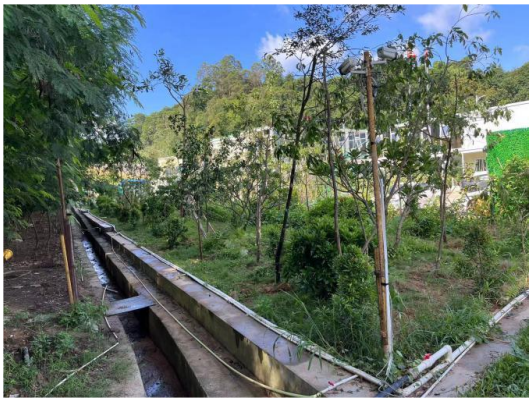
| 库区西侧排水沟淤积情况（2023.04） | 施工营地临时排水沟及临时绿化（2023.07） |

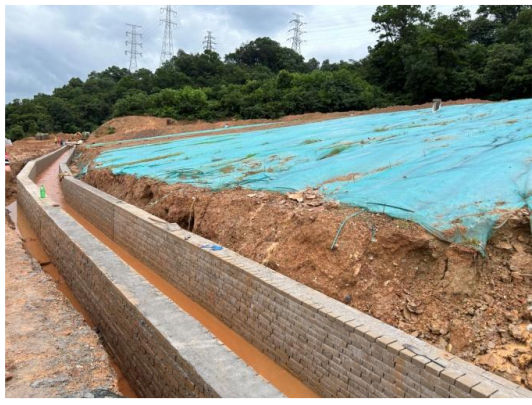
| 堆体边坡碾压裸露情况（2024.04） | 堆体边坡裸露，截洪沟淤积情况（2024.04） |
